KULTURHISTORISK BEBYGGELSEINVENTERING

BARSEBÄCKS BY

KÄVLINGE KOMMUN

REGIONMUSEET / LANDSANTIKVARIEN I SKÅNE
RAPPORT 2000:24 ISSN: 1401-0239 L12.40-810-1999

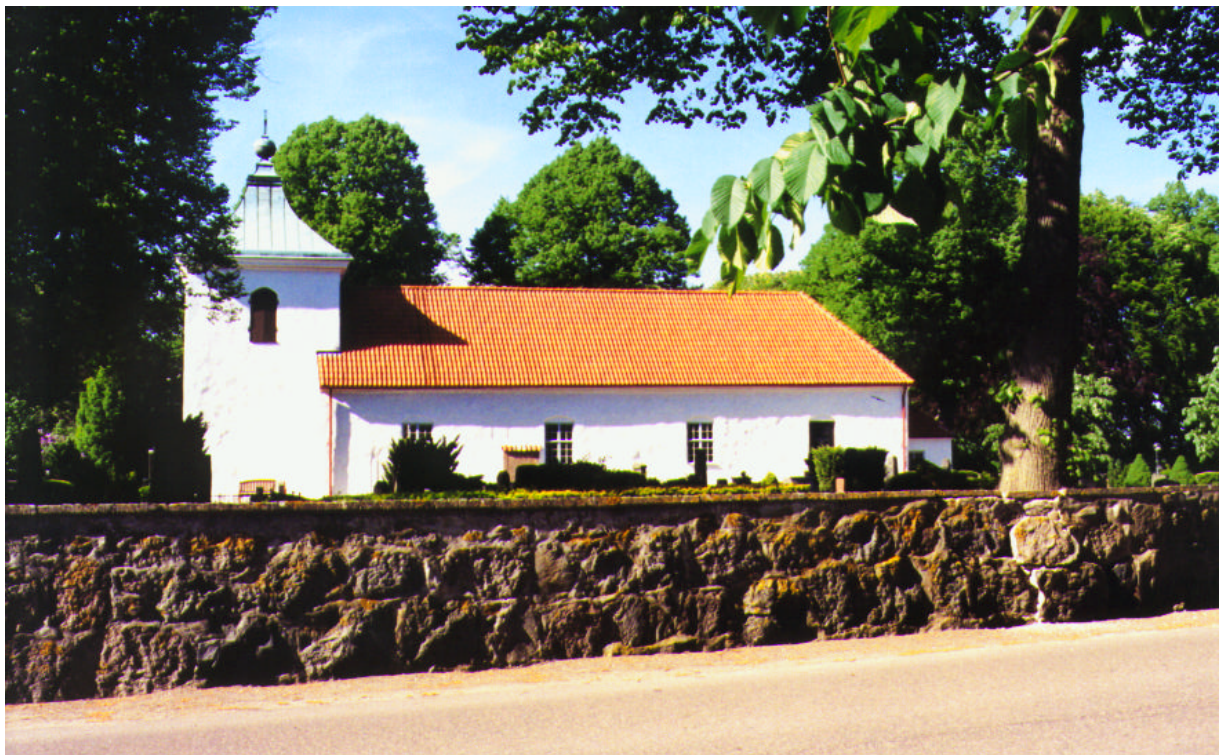
Barsebäcks kyrka från söder

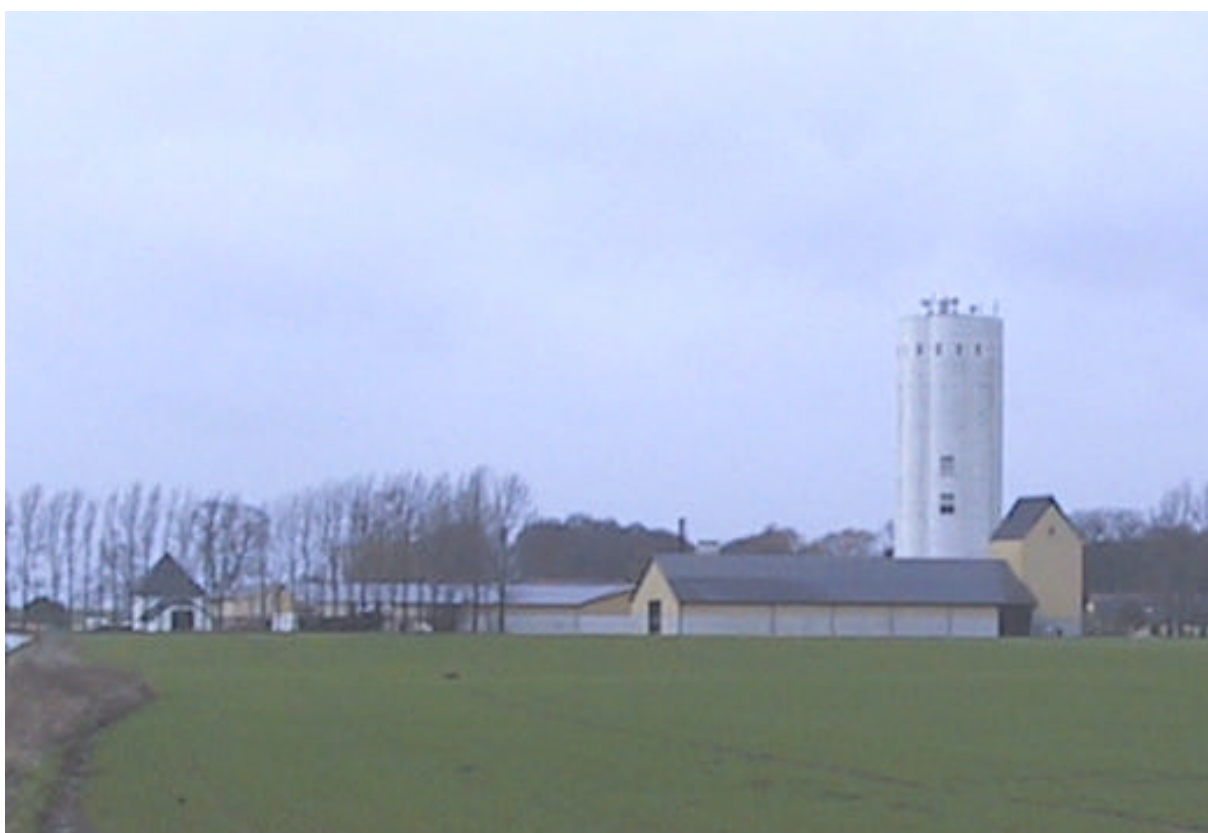
Vy över godsområdet. Det stora silotornet tillvänster med sin originellt veckade fasad.

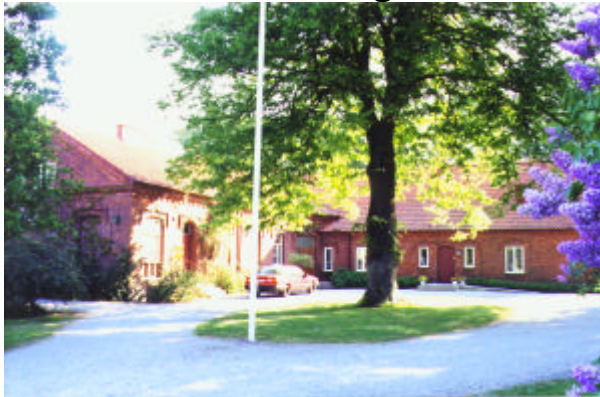
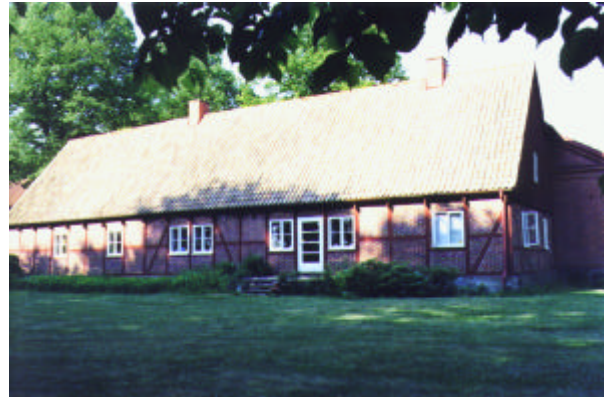
Barsebäck 1:1, Prästgården

Beskrivning: Prästgården utgörs av två sammanbyggda längor i 1 ½-plan. Den östra längan uppfördes i korsvirke troligen kring 1730. Årtalet finns inristat i hammarbandet över dörren på baksidan. Den rödmålade timran vilar på en putsad naturstenssockel. Facken är murade i rött tegel. De vitmålade spröjsade tvåluftsfönstren kröns av stickbågsvalv. Det östra takfallet är lagt med gult enkupigt tegel.

När den nyare längan uppfördes 1897, förändrades den östra längans gårdssida. Fasaderna kläddes med samma röda tegel som den nya längan. Dekoren blev dock enklare och fönstren något mindre. Idag har denna sida vita en- och tvålufts-fönster. Taket mot gården lades också om i samma röda enkupiga tegel som den nya längan. Tegeldekoren på 1897-års länga utgörs av omfattningar och kraftigt artikulerad gesims. Denna länga har i huvudsak vitmålade trelufts-fönster med T-post. Åt gården sitter takfallsfönster i gjutjärn.

Skorstenarna i rött tegel är bredare på den nyare byggnaden än den äldre.

Föreslagen planbestämmelse:

q

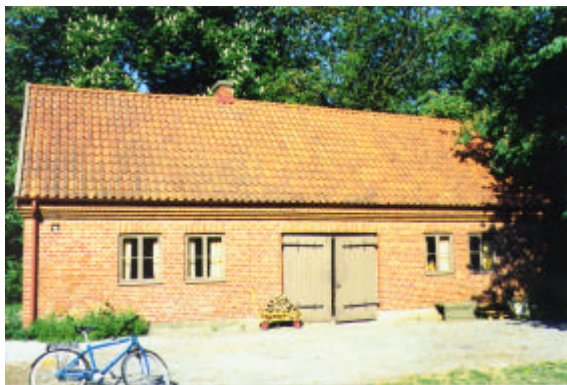
Uthuset från 1930

Uthusets röda tegel är precis som på man-
gårdsbyggnaden murat i kryssförband. Valven
över tvåluftsfönstren är svagt böjda. Fönstren
och porten med smidesgångjärn är målade i
ljusbrunt.

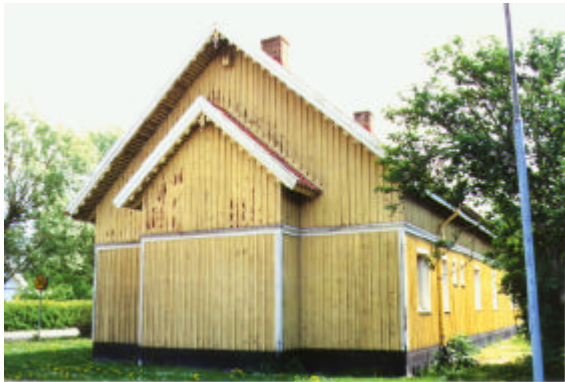
Barsebäck 2:3

Bevarandemotiv: Lantarbetarlängornas kulturhistoriska värde grundas på byns nära koppling till Barsebäcks gods. För förståelsen av byns framväxt har inte bara slottet en betydelse, utan även byggnaderna som tillkommit i godsmiljön. Samtliga byggnader är, så när som på en del ersatta fönster, dessutom så gott som i ursprungligt skick.

Föreslagen planbestämmelse:

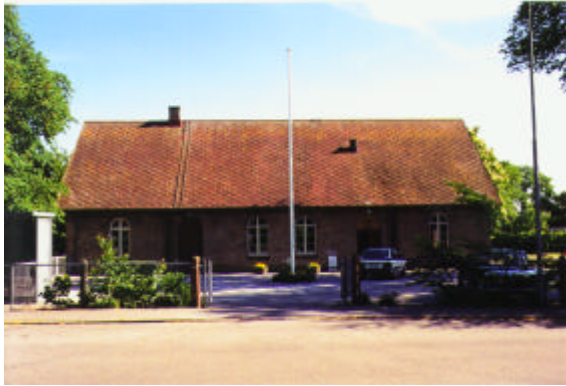
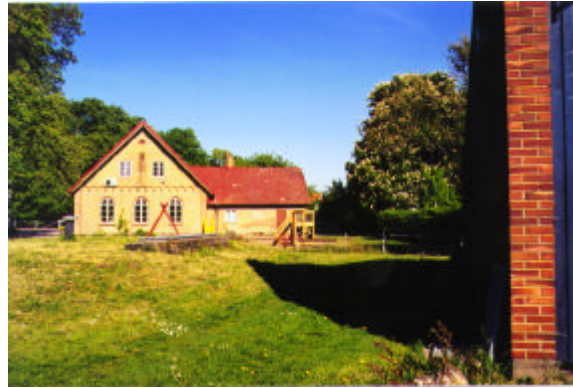
Barsebäck 20:5, Skolan

Adress: Löddevägen

Byggnadsår: Senare hälften av 1800-talet samt 1960-tal.

Bevarandemotiv: Skolan utgör tillsammans med kyrka och prästgård en sammanhållen miljö, representativ för ett skänkt bycentrum under slutet av 1800-talet. Tegeldekorerna i form av bågfriser, lisener och omfattningar i avvikande tegel tillsammans med de stora rundbågiga fönstren talar för att denna skolbyggnad är en mer påkostad lantsortsskola. Att byggnaden fick en så pass påkostad utformning kan ha att göra med godsets inflytande i byn. Eterniten har förmodligen ersatt papp eller tegelpannor men det stör inte helhetsintrycket då det till färg, struktur och proportioner utgör en smäcker taktäckning.

q

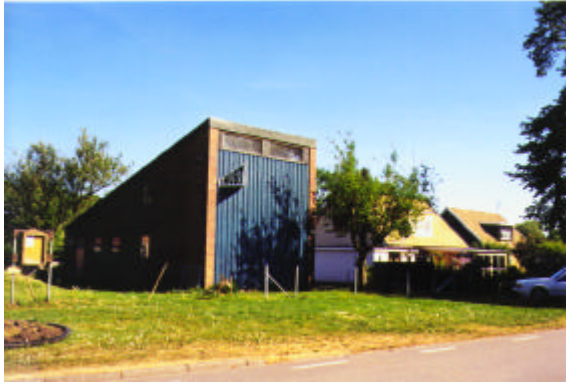
Pumphuset har ett för efterkrigstiden typiskt utförande. Samtliga element som ett kraftigt lutande pulpettak utan överhäng, skoningen i koppar och tegelfasader i kombination med träpaneler är ger

Pumphuset ligger i hörnet på skoltomten

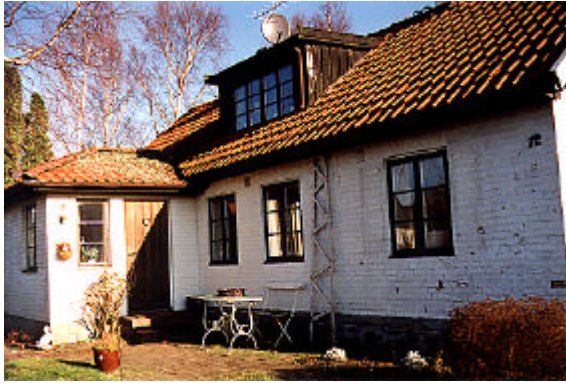
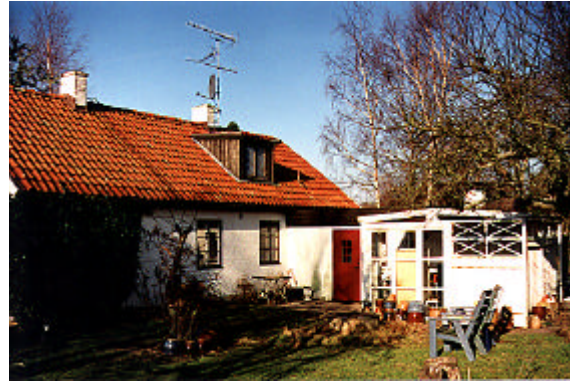
Barsebäck 77:8

Beskrivning: Bostadshus med senare tillbyggnader i form av en länga i vinkel och ett entréparti. Tegelmuren är lagd i kryssförband och senare vitmålad medan tillbyggnaden är slätputsad. Fönstren utgörs av en- och tvåluftsfönster med spröjs. I ett av gavelröstena som är klädda med svart locklistpanel har ett större fönster tagits upp. Sadeltaket i 40° vinkel, är täckt med rött enkupigt tegel. Utbyggnaden har ett plant tak med sarg i svartmålad liggande panel medan entrén har ett valmat lågt tak. Takkupor med brunmålad panel och skärmtak finns i båda takfallen.

Bevarandemotiv: Visserligen är tegelfasaden övermålad men tegelstommen är under färgskiktet fortfarande skönjbar. Av det som går att urskilja, valvslagningar och dylikt, har fasaden inte förändrats. Även grästensmuren, de enkupiga tegelpannorna samt de äldre skorstenarna är bevarade i ett äldre utförande.

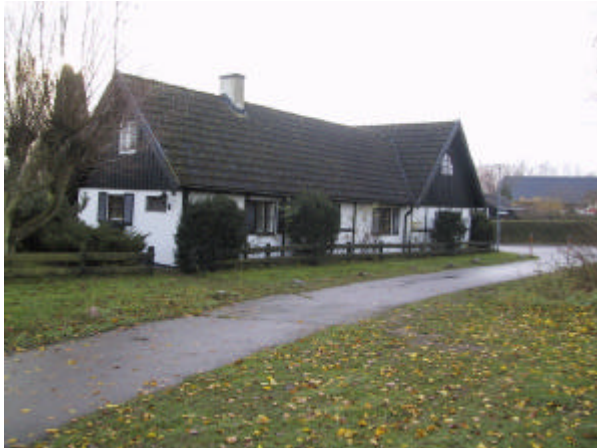
Barsebäck 77:9

Beskrivning: Gathuset vars korsvirkesstomme är delvis ombyggd har en tillbyggnad i vinkel av yngre datum. Huset är vitputsat och har längs ena fasaden rester av en svartfärgad korsvirkestimra idag troligen utan konstruktiv funktion. Enluftsfönstren med imiterade spröjsar är försedda med fönsterluckor. På sadeltaket som är lagt med tvåkupiga svarta betongpannor finns i det ena takfallet en bred takkupa. Tegelskorstenen är vitmålad.

Carporten intill är byggd under platt tak med sarg av liggande svartmålad panel.

Bevarandemotiv: Synliga delar av stommen i den äldre delen är trots smärre förändringar relativt väl bevarad. Takets lutning och fasadernas huvudsakliga utseende har inte förändrats. Den äldre delen av huset ligger utmed en gångväg som utgör en förlängning till Droskvägen, alltså på samma sida som 77:10 och 77:43. Alla tre hus utgör ett viktigt inslag i gatumiljön då de tydligt visar var byns gränser i norr gick. Inte så långt därifrån ligger lantarbetarlängorna och grindhusen.

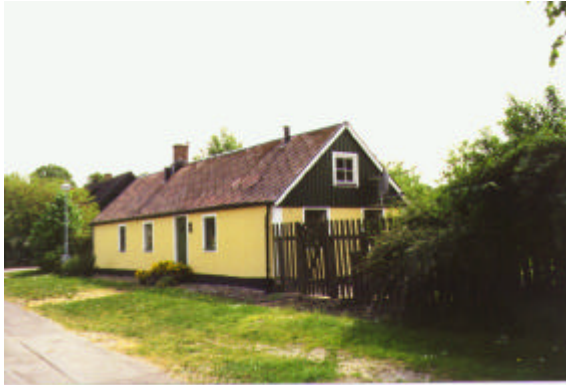
Barsebäck 77:10

Beskrivning: Gatehus i en våning med delvis inredd vind. Huset vilar på en grov naturstenssockel som är slätputsad och svartmålade. Fasaderna är gulputsade med vita släta omfattningar och hörn. På baksidan finns en liten tillbyggnad. Röstets panel, enlufts-fönstren, fönsterbänkarna i plåt samt dörren är grönmålade. Röstenas enlufts-fönster med lösspröjs och vindskivor är vita. Saldeltaket är belagt med fasettlagd röd eternit vars kanter är avtäckta med svart plåt. Skorstenen är uppförd i rött tegel. Uthus i slät stående panel med tak av fasettlagd röd eternit.

Bevarandemotiv: Gatehuset är relativt väl bevarat. Takmaterialet är ej ursprungligt och inte heller fönstren, men då proportionerna inte förändrats stör dessa detaljer inte helhetsintrycket. Den smala huskroppen har bibehållits tack vare att ingen tilläggsisolering gjorts och att taket inte skjuter ut från fasaden. I äldre tid har troligen fasaderna varit vitkalkade men den nuvarande gula med vita omfattningar och grönmålade snickerier anknyter till 1900-talets smak.

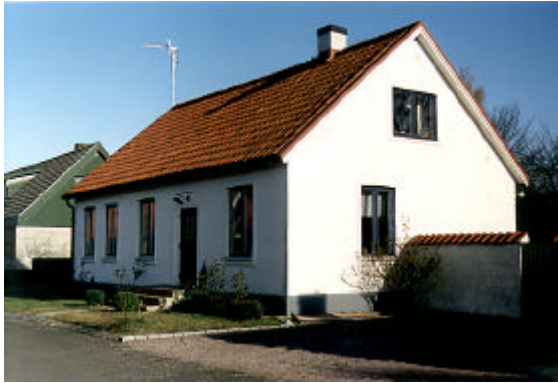
Barsebäck 77:18

Beskrivning: Gatehus med tillbyggnad i vinkel och uthus/bryggghus. Sockeln utgörs av grämälad betong. Vitmålad kvastad puts täcker hela fasaden, ända upp till taknocken. Dörren och de blå tvåluftsfönstren markeras med svagt segmentformade inramningar. Taket är lagt med enkupiga röda tegelpannor.

Bryggghusets tegelmur är liksom trädgårdsmuren vitslammad. Dess sadeltak är lagt med svart korrugerad plåt medan muren avtäckts med röda tegelpannor.

Bevarandemotiv: Gatehuset representerar en senare byggnadsstil än de äldre, med en högre sockel, större fönster och en kortare men djupare huskropp. Det har liksom dessa i samma enkla utseende vid gatan med en gräsmatta kantad av smågatssten och en liten rabatt invid husväggen. Trädgården och tillbyggnaden ligger bakom skyddande buskar och mur, enligt traditionellt manér.

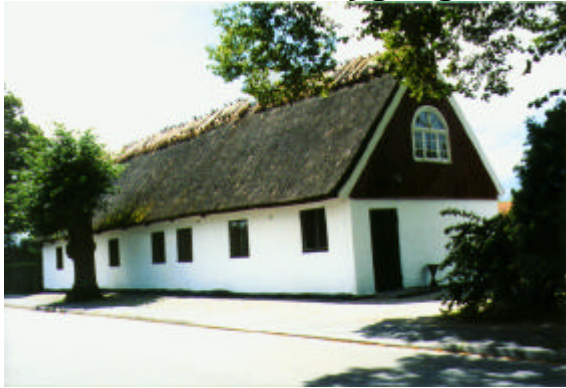
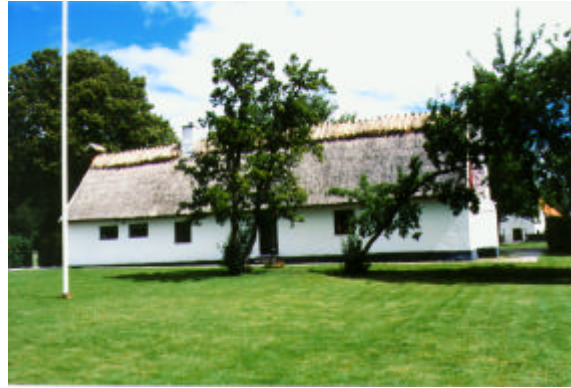
Barsebäck 77:20, Bygdegården

Beskrivning: Den vitputsade längan är i en våning med vasstäckt sadeltak. Stommen är i korsvirke som överputsats. Grästenssockeln är putsad och färgad med kimrök. Förutom tre liggande fönster utgörs alla fönster på bottenplanet av bruna tvåluftsfönster med spröjs. På ena röstet, klätt med faluröd locklistpanel, sitter ett större vitmålat och småspröjsat fönster. Den halvbågsformade lunettfönstret ser ut att vara äldre än det nedre treluftsfönstret. Vid samma gavel finns en välringklocka. En delvis inbyggd vitputsad skorsten finns å ena gaveln och en mindre på nocken.

Bevarandemotiv: Byggnaden uppvisar flera drag typiska för traditionella bostadshus. Idag är taket lagt med stråtak och ryggträd, fasaderna är vitmenade och fönstren har en traditionell placering. Byggnaden ligger centralt i byn och utgör ett viktigt blickfång. Denna rest av den tidigare agrart dominerade byn, utgör en viktig beståndsdel i den äldre bykärnan tillsammans med kyrka, prästgård, skola och affär.

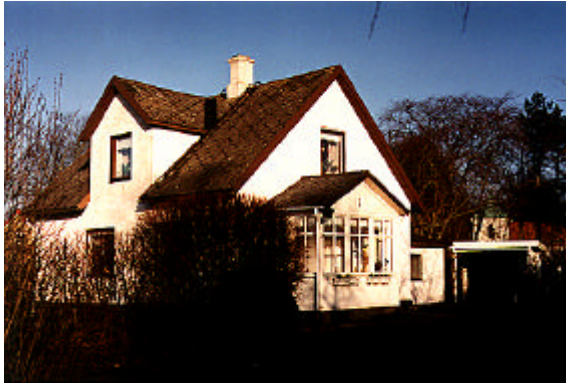
Barsebäck 77:29

Beskrivning: 1 ½ plans bostadshus med frontespis och veranda på gaveln. Baksidans utbyggnad i ett plan har tvåluftsfönster och flackt papptäckt tak. Hela huset, inklusive skorsten, är vitputsat. Fasaden är spritputsad med omfattningar och hörn av slätputs. Sockeln är gråputsad. Vindskivor och enluftsfönster på den äldre delen är brunmålade, till skillnad från verandans spröjsade fönster som är vita. Det fasettlagda grå eterniten täcker sadelkonstruktionen på såväl huvudbyggnad som veranda och frontespis.

Bevarandemotiv: Huset är en av de äldre sekel-skiftesvillorna som ligger i närheten av stationen och som troligtvis byggts i samband med järnvägslinjens öppnande. Genom en planlösning med veranda och frontespis och indragningen på tomten skiljer sig dessa villor från de enklare gathusen. Huset ger trots sin enkla form en mer stadsmässig karaktär som speglar ett nytt skede i byns historia.

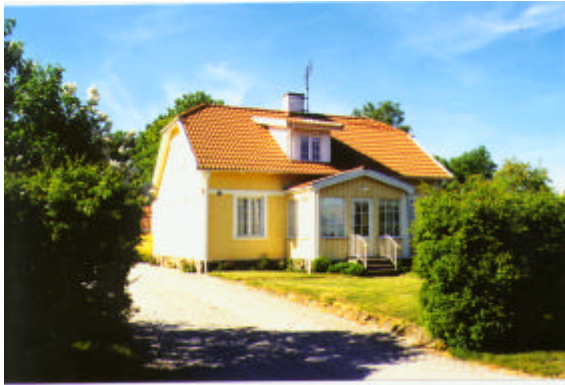
Barsebäck 77:30

Bevarandemotiv: Detta hus avviker från traditionell utformning i byn och är möjligen tillkommit i samband med järnvägens framdragande. Karaktären präglas av puts med dekorinslag, halvvalmat tak och veranda.

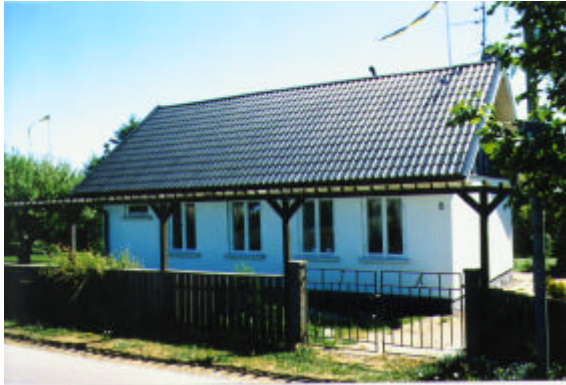
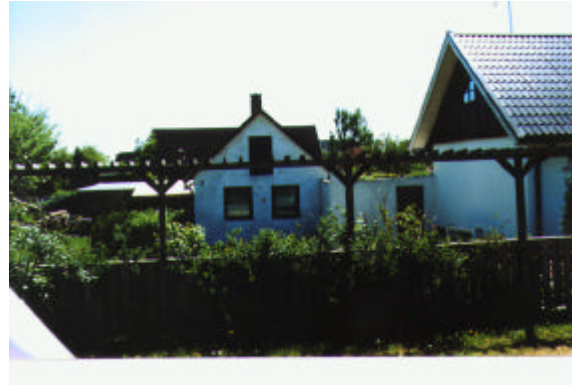
Barsebäck 77:32

Beskrivning: Vitputsad 1 ½ plans bostadshus med källare. Uthuset ligger i vinkel till bostadshuset. En mur förband tidigare de båda husen. Bostadshuset är troligtvis murat i tegel på en sockel av gråmålad natursten. Teglet är överputsat i grov puts och vitmålat. Gavelröset är liksom tak och kupa plåtförsett. Den svarta plåten ska efterlikna locklistpanel respektive tegelpannor. De vita tvådelade fönstren är precis som uthusets svarta enlufts-fönster sekundära.

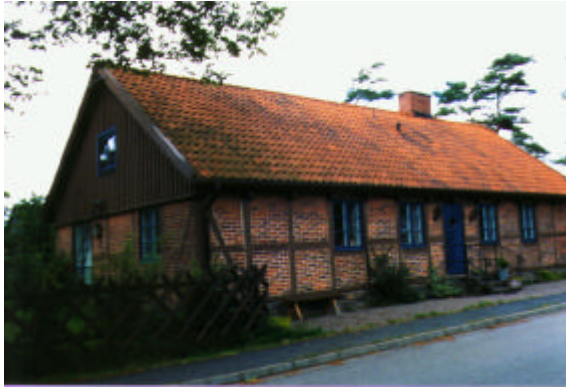
Barsebäck 77:79

Bevarandemotiv: Huset har ett kulturhistoriskt värde som ett av byns få korsvirkeshus, åtminstone med synlig timra. Detta innebär att huset torde ha en ansevärd ålder, det vill säga vara byggt före omkring 1850. Den vackra grästenssockeln bör skyddas från att bli överputsad eller målad vilket skett i flera andra fall.
