KULTURHISTORISK BEGRÄNSNINGSGELSEINVENTERING

# BARSTBÄCKSHAMN

KÄVLINGE KOMMUN

REGIONMUSEET / LANDSANTIKVARIEN I SKÅNE  
RAPPORT 12:2000  
Henrik Gartz

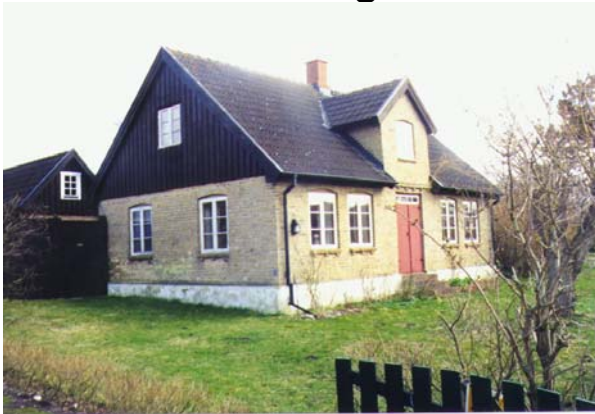
## Barsebäcks fiskläge 1:10

Äldre fiskarhus 1 ½-plan med sadeltak täckt med tvåkupiga betongpannor. Frontespisen över entrén har troligen tillkommit senare. Fasader av ljusgult tegel från Ven samt sockel av vitmålad gråsten. Till fastigheten hör ett separat uthus med likartat utförande som bostadshuset.

Välbevarat fiskarhus av det slag som är typisk för fiskarhusen från 1870-90-talet. Huset är ett av de få vid Skepparevägen som inte tillbyggs eller förändrats till sin karaktär varför huset har ett sådant kulturhistoriskt värde att det inte bör förändras vad beträffar fasad- och takmaterial. Takpannorna är visserligen inte ursprungliga men har idag ett kulturhistoriskt värde.

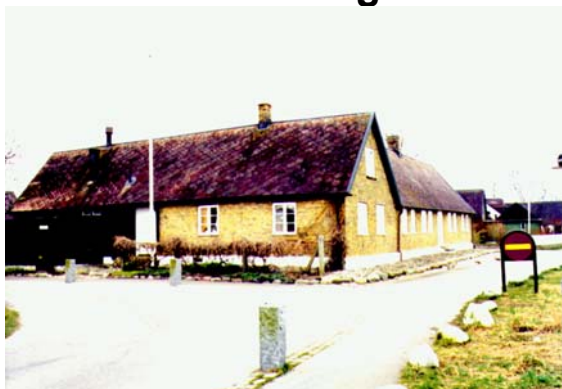
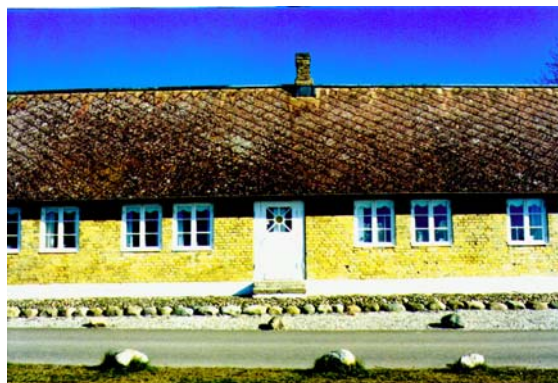
## Barsebäcks fiskläge 1:13

Två längor uppförda i vinkel i 1½ plan under eternittäckt sadeltak. Stomme av korsvirke med kline, fasader av lokalt tillverkat gult tegel och vitslammad sockel. Vitmålade snickerier av äldre typ. Den norra längan är om- och tillbyggd med brunlaserad lockpanel samt nyare dörr. Längs gatufasaden finns en välbevarad stenor.

I fastigheten drev Basebäckshamnsfamiljen de la Motte ursprungligen fiskelägets gästgiveri. Byggnaden var länge en av lägets mest betydande och är i stora drag väl bevarad. Den har genom sin historia, sitt välbevarade utseende och genom sitt miljömässigt viktiga läge i bymiljön ett synnerligen stort kulturhistoriskt värde. Huset bör inte förändras till sin volym, sina fasader, snickerier eller tak. Inga tillbyggnader bör tillåtas. Särkilt angeläget är att de samlade takytorna får vara orörda. Stenoren utgör en viktig del av miljön och bör inte förändras.

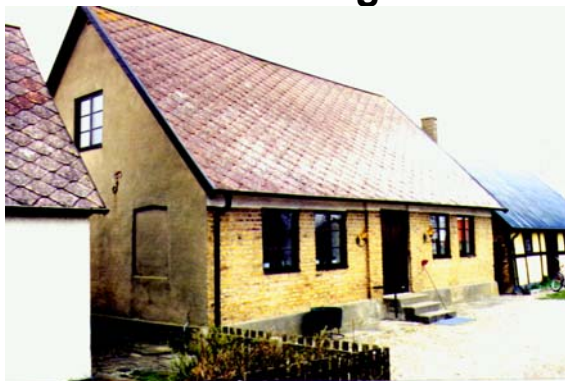
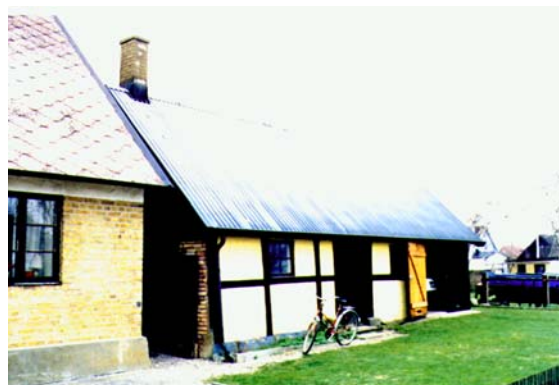
## Barsebäcks fiskläge 1:15

Bostadshus 1 1/2-plan med sadeltak täckt med röd eternit. Fasader av gult tegel och gråputsad gråstenssockel. Snickerier utbytta i sen tid mot moderna brunlaserade.

Uthus Med sadeltak täckt med plåt och fasader av korsvirke med svartmålad timra och snickerier samt gulputsade fack

Fastigheten har ett kulturhistoriskt värde då bostadshuset tillsammans med det äldre ekonomihuset ger en bild av hur fiskaremiljön tidigare kan ha sett sig. Ursprungligen fanns en lanthandel i bostadshuset.

Det kulturhistoriska värdet är kopplat till husens fasadmaterial med gult tegel, Barsebäckshamns nu enda korsvirkeshus med synlig timra samt till takens form.

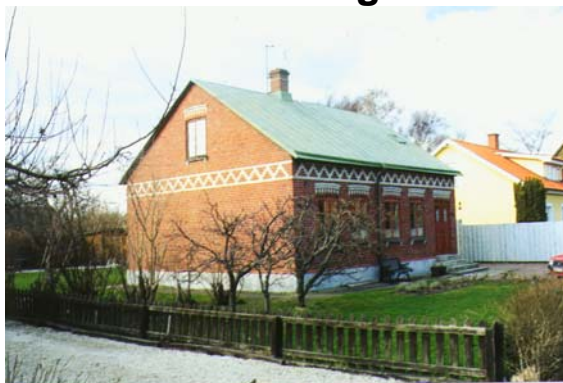
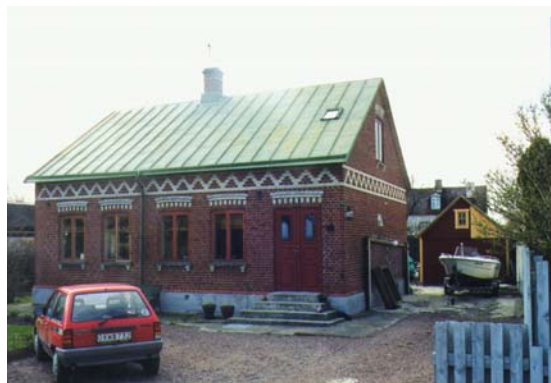
## Barsebäcks fiskläge 1:32

Skepparhus i 1 ½-plan med sadeltak täckt med grönmålad falsad plåt. Fasader av rött och vitt mönstermurat tegel samt gråputsad sockel. Fönster i teak från 1960-talet, ytterdörr nygjord 1999 efter äldre foto som förlaga.

Ett av de mest välbevarade husen i Barsebäckshamn från tidigt 1900-tal med väl bevarade detaljer. Stilen är representativ för den anspråkslösare bebyggelsen i trakten vid denna tid men flertalet av liknande hus har förändrats sedan byggnadstiden. Huset bör därför skyddas i sin helhet och alla tillbyggnader eller yttre förändringar undvikas.

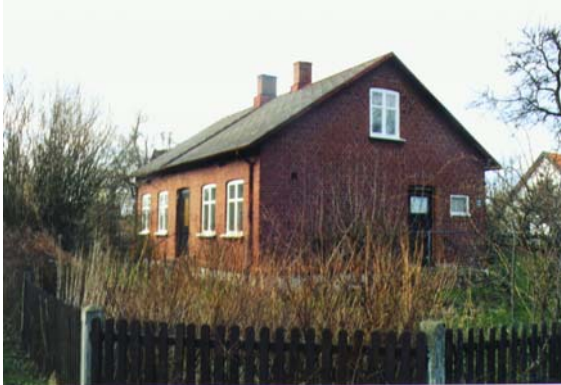
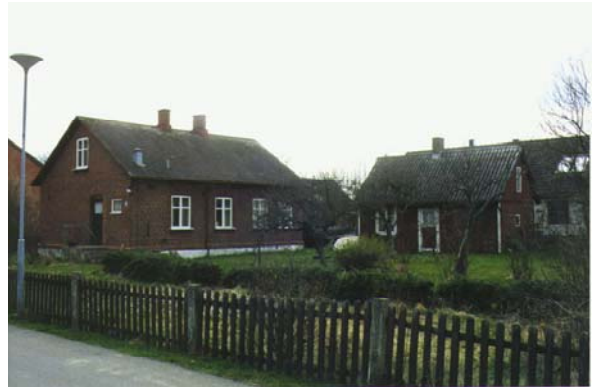
## Barsebäcks fiskläge 1.35

Hus i 1 ½-plan med sadeltak täckt med eternit. Fasader i rött tegel samt vitgrå sockel.

Ursprungligen fiskarhus. Har som ett av få välbevarade exempel på fiskarhus uppförda efter sekelskiftet utmed Skepparegatans västra sida ett stort kulturhistoriskt värde. Fasader, snickerier och troligen även takets eternit är från byggnadstiden. Huset bör därför bevaras i sin helhet och förändringar och tillbyggnader undvikas

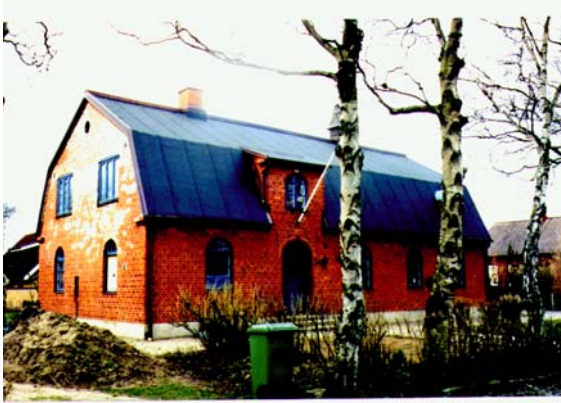
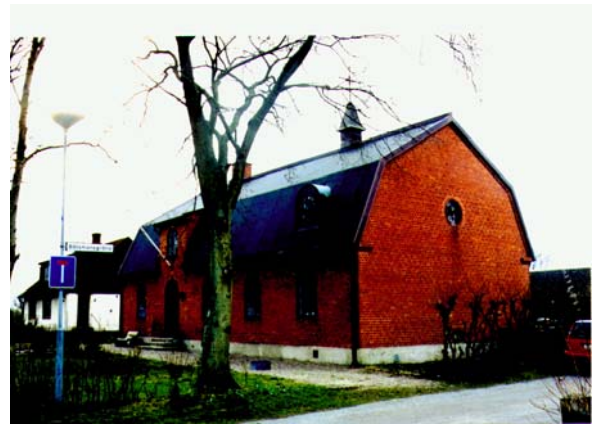
## Barsebäcks fiskläge 1:60 Missionshuset

1 1/2-plans typiskt föreningslokalshus med mansardtak täckt med svart papp. På taket finns liten takryttare krönt av ett kors. Fasader av rött tegel. Runda fönster samt liten rakt avslutad frontespis över dörren. På fastigheten finns också ett nyare garage.

Barsebäckshamns missionshus har innehållit en större och en mindre kyrksal samt vaktmästarbostad på ovanvåningen. Husets kulturhistoriska värde är kopplat till rollen som missionshus.

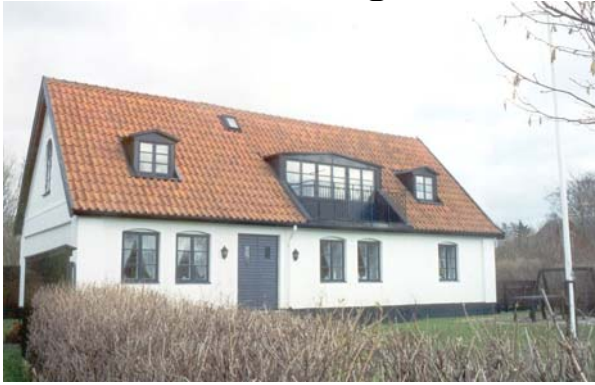
## Barsebäcks fiskläge 1:94

Bostadshus i 1 ½ plan med putsade vitfärgade fasader med släta omfattningar och hörn samt släta våningsavskiljande band vid gavlar. Den putsade sockeln är svart. De spröjsade tvåluftsfönstren är blåmålade och infattade i stickbågevalv. I norra gaveln ett fönster med rundbågeform. I västra långsidan finns en pardörr med smal liggande panel och glas i överdel. Sadeltaket är täckt med enkupigt rött tegel och byggnaden saknar skorsten. Takkupor i svart täckmålade plåt och mot väster en stor kupa samt infälld balkong med genomsiktligt räcke. På tomten finns även ett uthus med fasader av stående vitmålad locklistpanel under ett flackt sadeltak belagt med enkupigt rött tegel.

Huset är möjligen orienterat efter en tidigare vägsträckning väster om och ligger därför indraget från Skepparevägen. Bostadshusets äldre karaktär är bevarad i fönstersättning och den tidigare huvudentrén finns kvar på den västra sidan. Fasadernas traditionella putsutförande bör bibehållas vid underhåll, liksom placering av fönster och dörrar. Ytterligare kupor eller takfallsfönster bör undvikas.

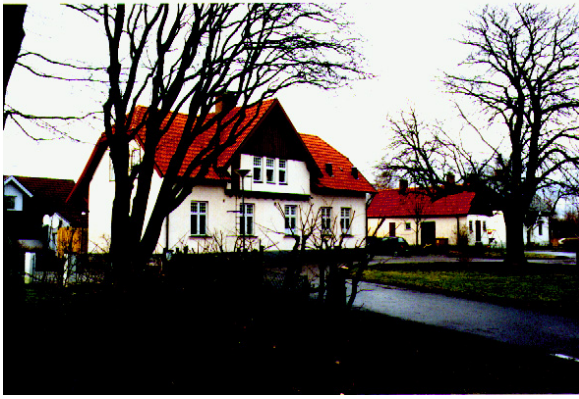
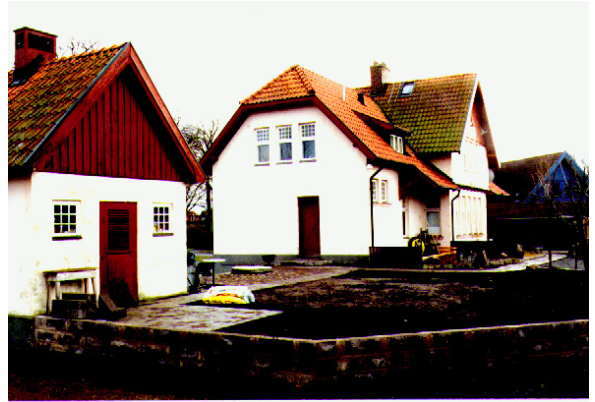
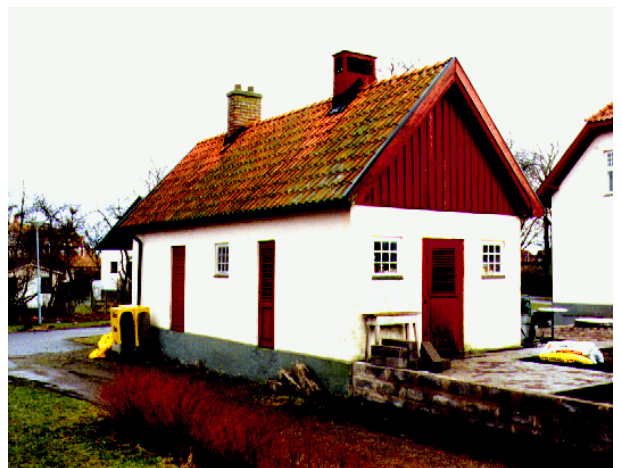
## Barsebäck 3:8 Barsebäckshamns station

Stationshus i 1 ½-plan. Högt halvvalmat sadeltak täckt med rött tegel. Blekrosa putsade fasader med delvis panelklätt gavelröste. Utkragad frontespis på entrésidan samt risalit med utkragad frontespis mot f d järnvägsområdet. Tvåluftsfönster och fyrluftsfönster av korsposttyp med småspröjsade övre lufter.

Uthuset har sadeltak täckt med rött tegel, blekrosa putsade fasader samt röda paneler på gavelspetsarna. Fönstren är enluftsfönster småspröjsade. Uthuset användes som brygghus och dass. I stationen ingick även nuvarande fastigheten Barsebäck 38:64.

Järnvägsstationen i Barsebäckshamn är representativ för mindre stationshus i Skåne vid 1900-talets början och kan jämföras med Höganäs-Möllebanans stationer. Arkitektoniskt präglas de av en fritt grupperad arkitektur med lätta jugendinflenser. Takfot och frontespis och gavelspetsar hade ursprungligen dekorativ korsvirkesform. Stationshuset har en direkt motsvarighet i stationshuset i Barsebäcks by. Kävlinge Barsebäcks järnväg anlades av godset för dettas behov men bedrev också persontransporter vilket säkerligen ökade Barsebäckshamns attraktivitet som semesterort. Då byggnaden och det lilla uthuset är väl bevarat är det angeläget att byggnaderna får stå kvar i befintligt skick som en påminnelse om den relativt korta men betydelsefulla järnvägsepoken. Stationsområdet har delvis bebyggts i sen tid med villor. Stationen och uthuset bör inte byggas till eller på annat sätt exteriört förändras.

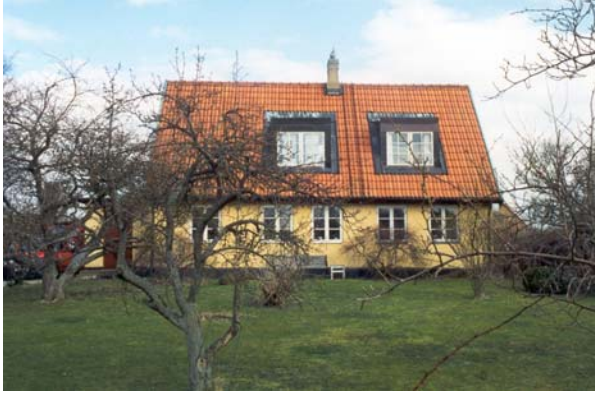
## Barsebäcks fiskläge 71:1

Bostadshus i 1½ plan med fasader i gul slätputs, svart sockel och sadeltak belagt med tvåkupigt rött tegel. Fönstren är vitmålade spröjsade tvålufts-fönster. I takfallet åt gatan finns två stora takkupor i kopparplåt med vitmålade spröjsade fönster. Även vindskivorna är avtäckta med kopparplåt. Skorstenen är putsad och gulfärgad med en vulst under krönet. Vid den norra gaveln finns en mindre utbyggnad under plantak. I utbyggnaden är en rödmålad dörr placerad. Det södra gavelröstet är klätt med brun locklistpanel.

Huset har i likhet med grannarna i söder 72:1 och 1:56 placerats indraget från gatan vilket antyder en tidigare planering som senare frångåtts i bebyggelsen längre norrut längs Skepparevägen. Stommen i huset är troligen till stora delar bevarad med fönsterplaceringen.

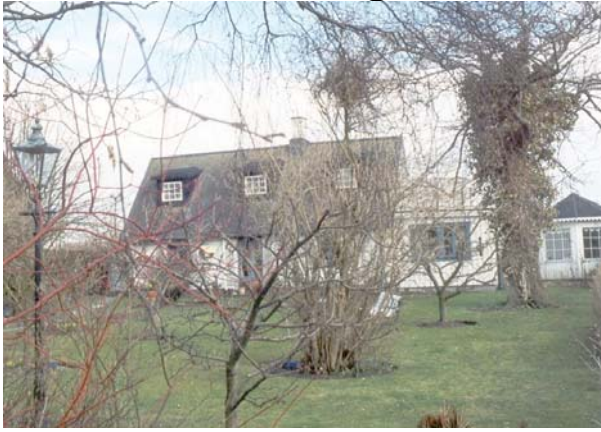
## Barsebäcks fiskläge 72:1

Bostadshus i 1½ plan med putsade vita fasader, mörkgrå sockel och ett sadeltak belagt med fassetlagd grå eternit. Fönstren är spröjsade och av tvåluftstyp och försedda med vita fönsterluckor av lamelltyp. Dörren åt gatan utgörs av en terrassdörr. I takfallet åt gatan finns tre fönst-erkupor i svart täckmålad plåt med småspröjsade vita enluftsfönster. Skorstenen med rakt avslut är av vitmålat tegel. Vid den södra gaveln finns en tillbyggnad med fasader av vitmålad locklistpanel och på dess plana tak finns en balkong med panelklädd bröstning. På tomten finns även ett åttkantigt lusthus i vit panel under ett svart shingelklätt tälttak samt ett garage och uthus i grön locklistpanel under plantak.

Det äldre huset har i likhet med grannarna 1:56 och 71:1 placerats indraget från gatan vilket antyder en tidigare planering som senare frångåtts i bebyggelsen längre norrut längs Skepparevägen. Stommen i huset är till stora delar bevarad med placeringen av fönster och dörrar.

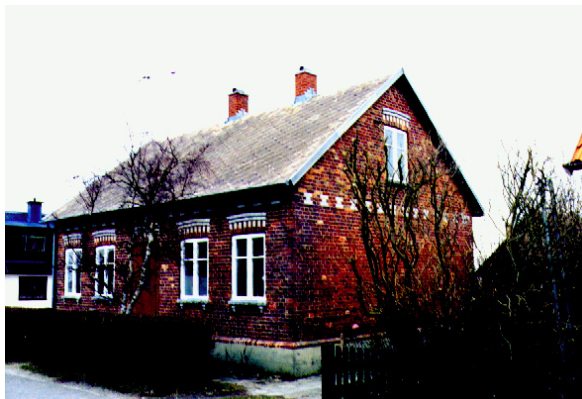
## Barsebäck 38:5

1 1/2-plan murat hus med sadeltak täckt med grå fasettlagd eternit. Två skorstenar. Fasader av rött tegel med dekorativa inslag av kalkstenstegel. Vita korspostfönster. Uthus i tegel med röste i trä.

Huset är ett av Barsebäckshamns bäst bevarade av den typ som var så vanlig kring 1910. Dess kulturhistoriska värde ökar av att tillsammans med sina grannhus bildar en värdefull och välbevarad byggnadsensemble centralt i samhället. Huset bör därför inte förvanskas, alla äldre exteriöra drag såsom fasader, takmaterial och fönster bör bevaras. Takkupor mot gatan bör undvikas.

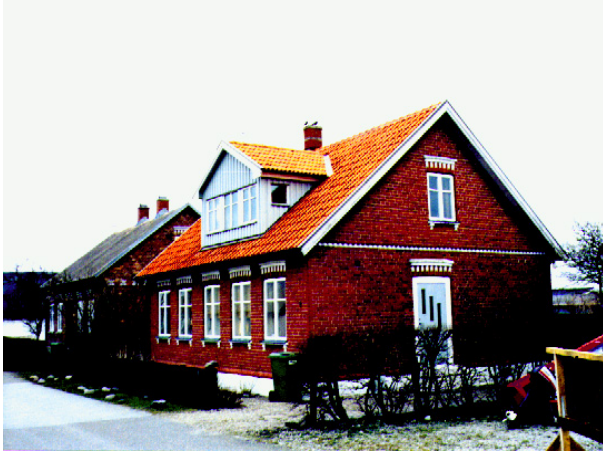
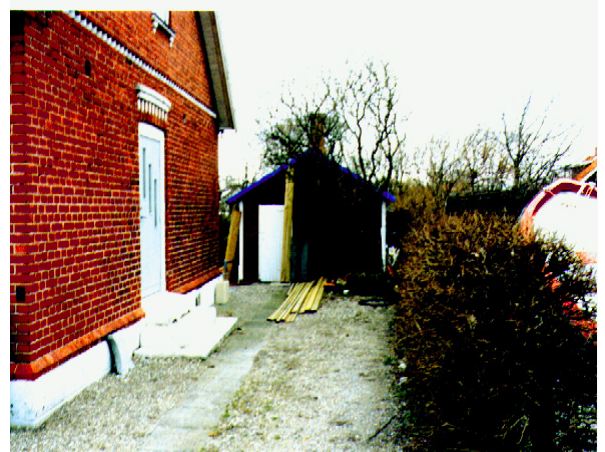
## Barsebäck 38:6

1 ½-plan murat hus med sadeltak täckt med rött tegel. Sekundär panelklädd takkupa under sadeltak samt skorsten. Fasader av rött tegel med dekorativa inslag av kalkstenstegel samt vit putsad sockel. Vita korspostfönster (sekundär takkupa med spröjsat fönster).

Relativt välbevarat tegelhus av den i samhället så vanliga typen. Ingår i den kulturhistoriskt värdefulla miljön invid det gamla tullhuset. Bör bevaras vad beträffar fasader och äldre detaljer. Takkupan harmonierar ej med byggnadens formspråk och bryter de samlade takfallen.

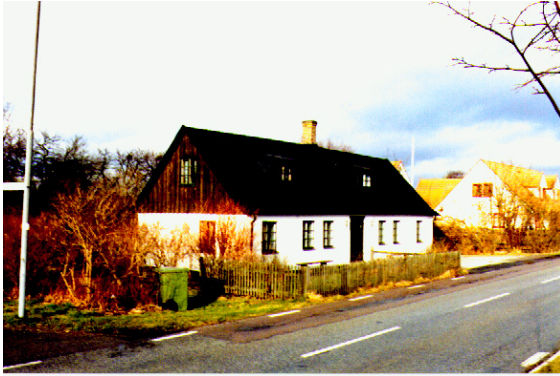
## Barsebäck 38:13

Gatuhus i 1½ våning under 45 graders sadeltak täckt med svart papp. Vitputsade fasader samt panelklädda gavelspetsar. Äldre välbevarat uthus i liggande röd panel med skorsten i cementtegel. I äldre tid brukade husets invånare mindre jordlotter norr och söder om vägen. Försäljning av fisk från egen bil kompletterade hushållets inkomster.

Äldre gatuhus som trots förändringar bevarat sina ursprungliga proportioner. Huset är viktigt för miljön vid entrén till Barsebäckshamn och bör därför inte förändras vad beträffar stomme, grundstruktur och proportioner.

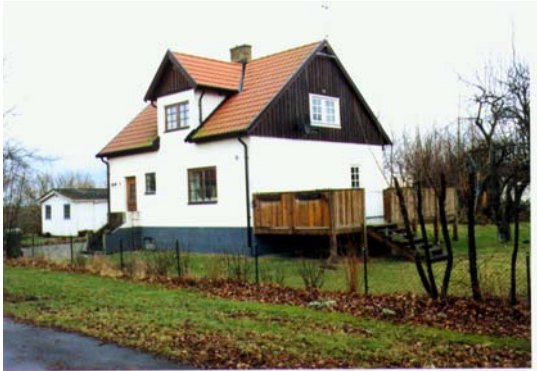
## Barsebäck 38:16

Villa sannolikt byggd i samband med järnvägsanläggandet. 1 ½-plan under sadeltak ca 45 grader med frontespis mot gatan täckt med rött tegel. Vitputsade fasader samt gavelspetsar klädda med stående brun panel. Sentida 2-och 3-luftsfnster med lös spröjs.

Villa i stationsmiljön som i sin form anknyter till stationshusen. Då miljön här bör bevaras till sin karaktär är det viktigt att huset till sitt yttre inte förvanskas. Tillbyggnader mot stationsidan är därför olämpliga liksom andra tillbyggnader som förändrar husets proportioner.

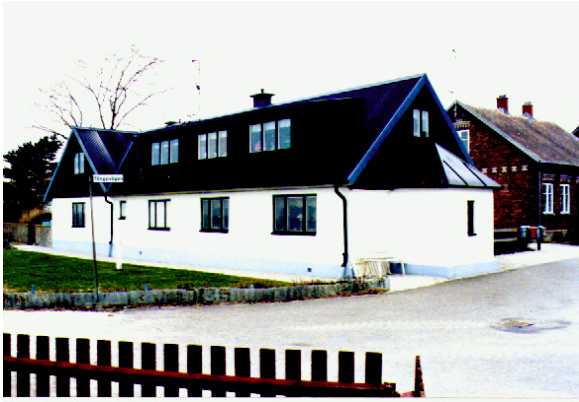
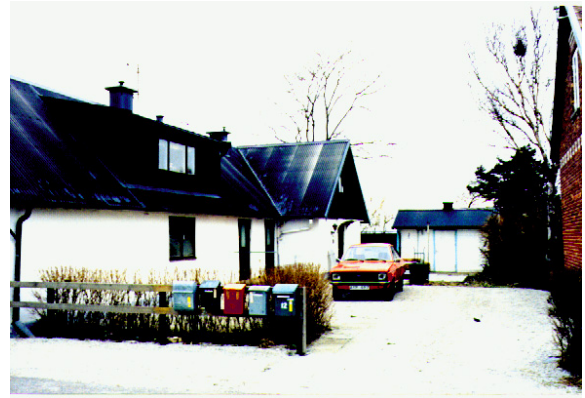
## Barsebäck 38:19

Länga i 1 ½-plan under sadeltak täckt med svart plåt. Mycket stor takkupa mot havet samt en mindre mot gården. Vitputsade fasader samt utskjutande grå putsad sockel i den äldre delen. Sekundära trelufts- och tvåluftsfnster. Längan längs med havet skadades av brand 1955 varvid delar av innerväggarna av lersten ersattes med en regelkonstruktion. 1973 byggdes den anslutande delen vid norra gaveln med stomme av lättbetongblock.

Huset är ett av Barsebäckshamns äldsta och har trots omfattande förändringar ett kulturhistoriskt värde. Skyddas bör framförallt stommen i tegel samt den utskjutande sockeln.

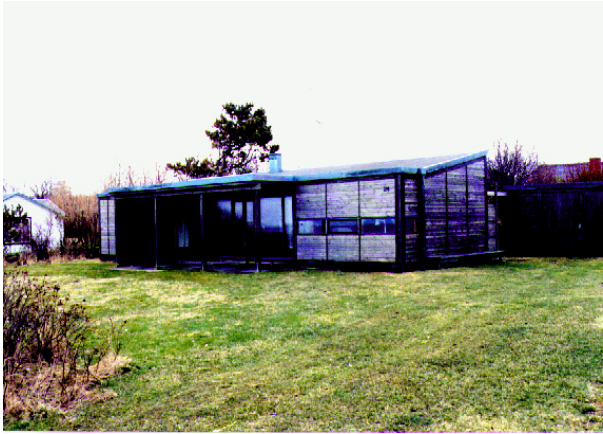
## Barsebäck 38:25

Sommarbostad i ett plan med flackt pulpettak täckt med papp samt inplåtad skorsten. Fasader av synlig regelkonstruktion med omväxlande stora glasade partier och liggande omålad panel. Framdragen öppen veranda mot havet.

Det arkitektoniskt mest avancerade fritidshuset i Barsebäck. Det lilla huset utnyttjar läget genom stora perspektivfönster och antyder fritidskaraktären genom altanen, träpanelen och sitt marknära läge. Ett exempel på att små hus i anspråkslösa material kan vara mycket sofistikerade i sitt uttryck. Huset har ett arkitektoniskt värde och bör bevaras vad beträffar fasaden mot havet och inga tillägg göras som bryter mot husets arkitektoniska karaktär.
