Underlag till detaljplan

Gamla gästgivaregården i Kävlinge

KULTURHISTORISKA VÄRDEN

Fastigheten Kävlinge 35:103 i Kävlinge kommun
Skåne län

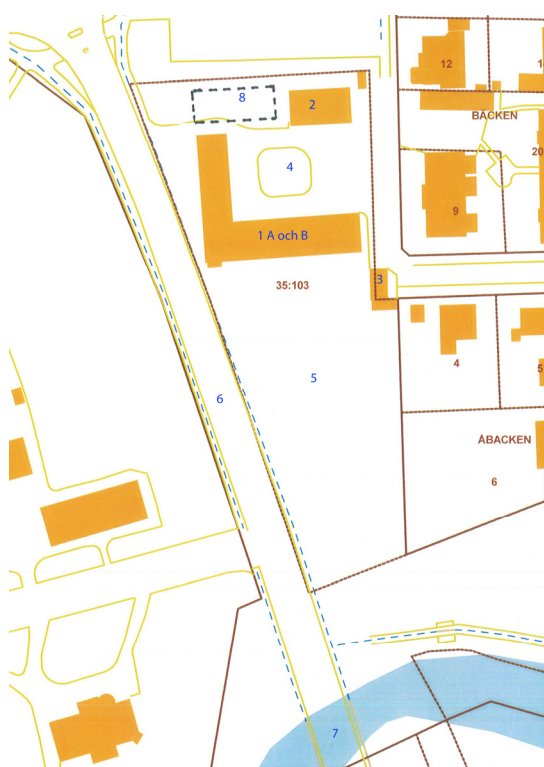
Situationsplan med nedanstående objekt markerade med blå siffror

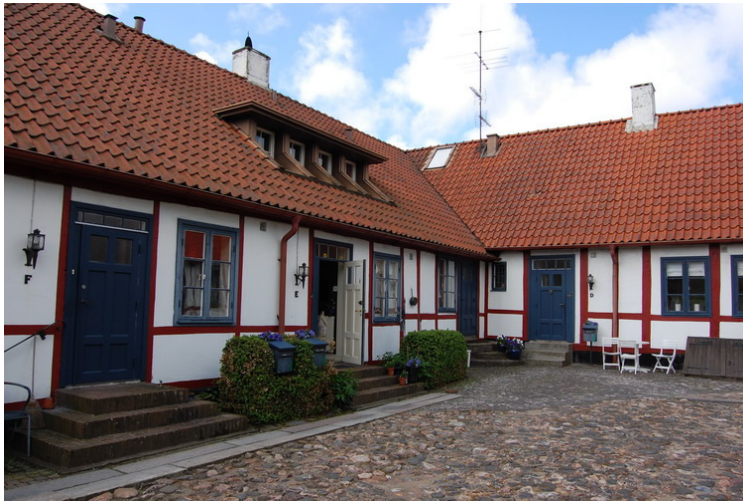
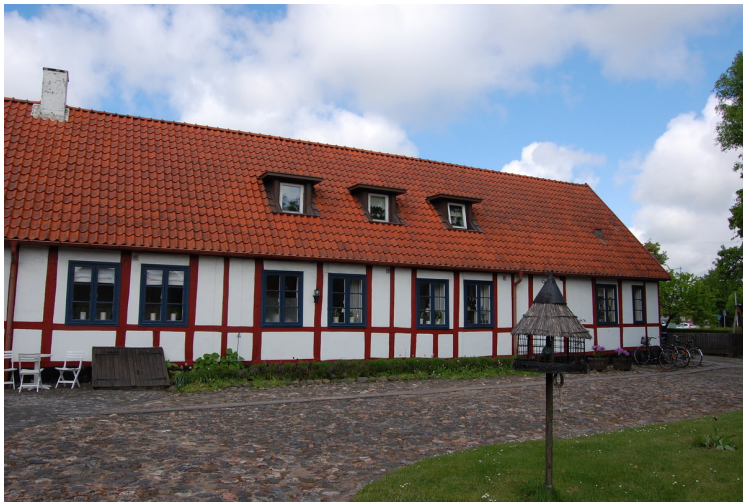
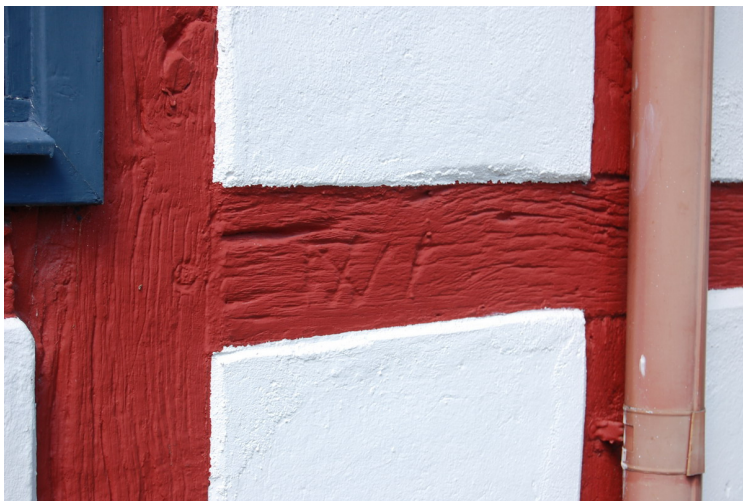
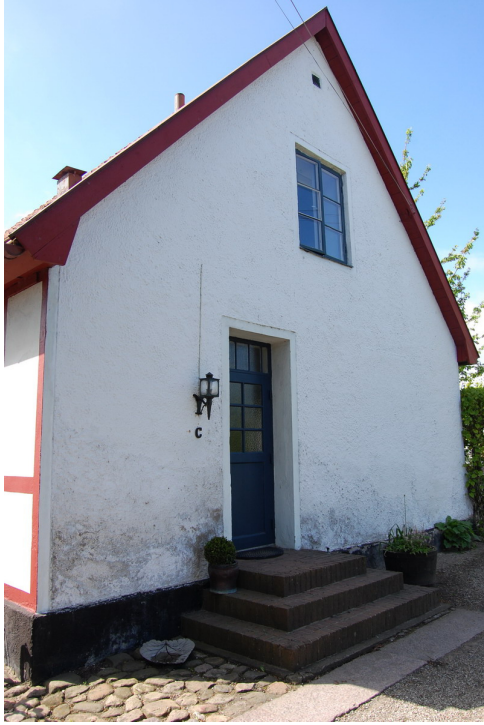
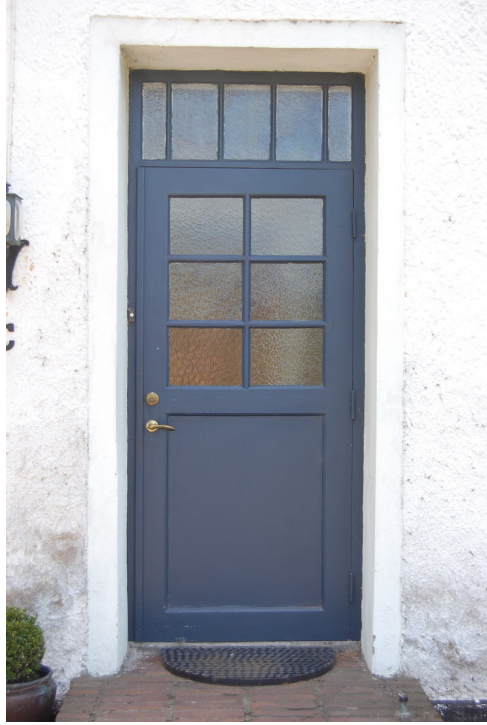
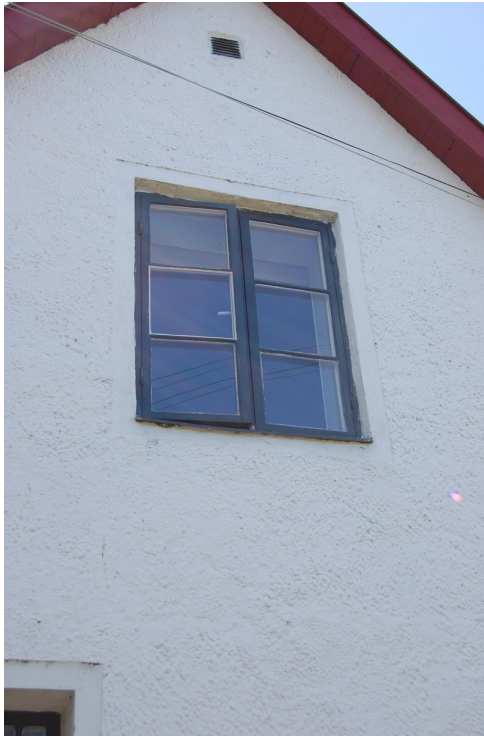
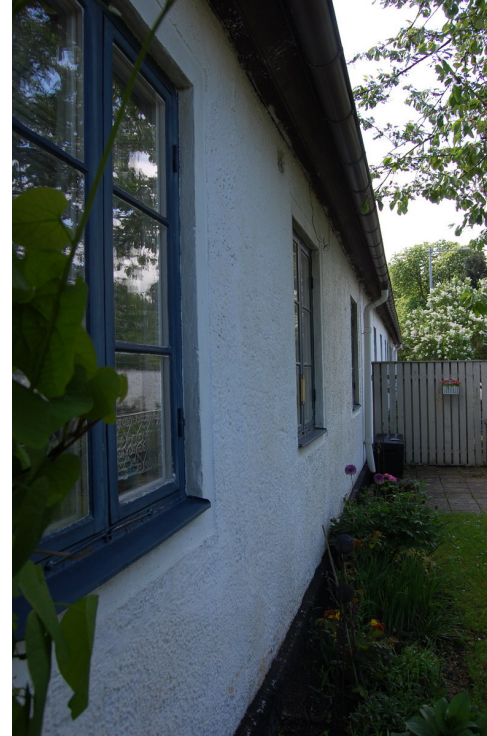
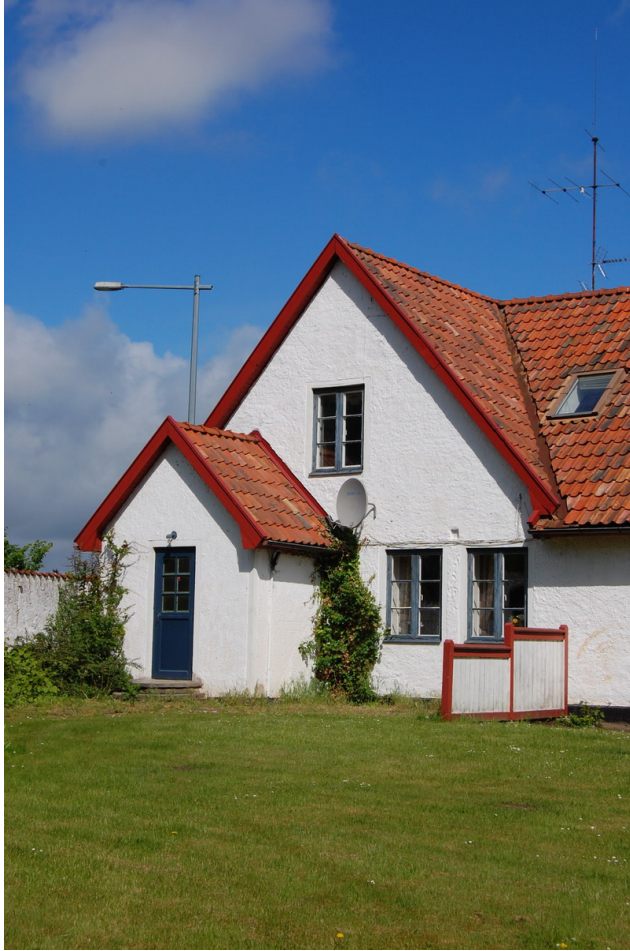
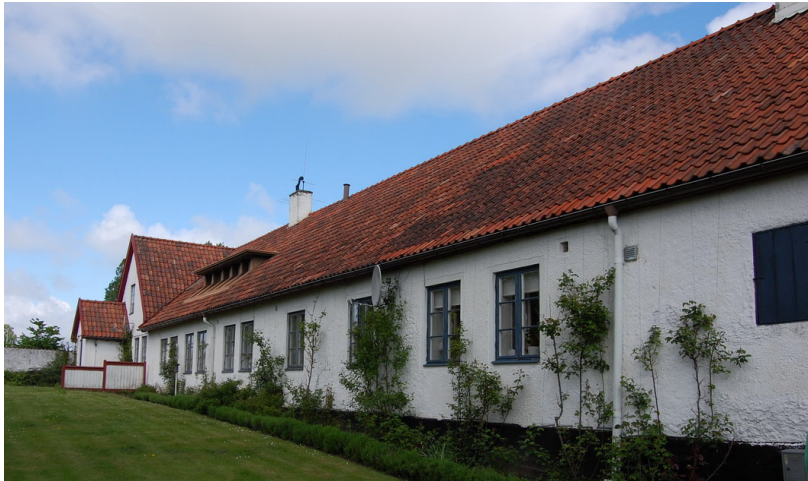
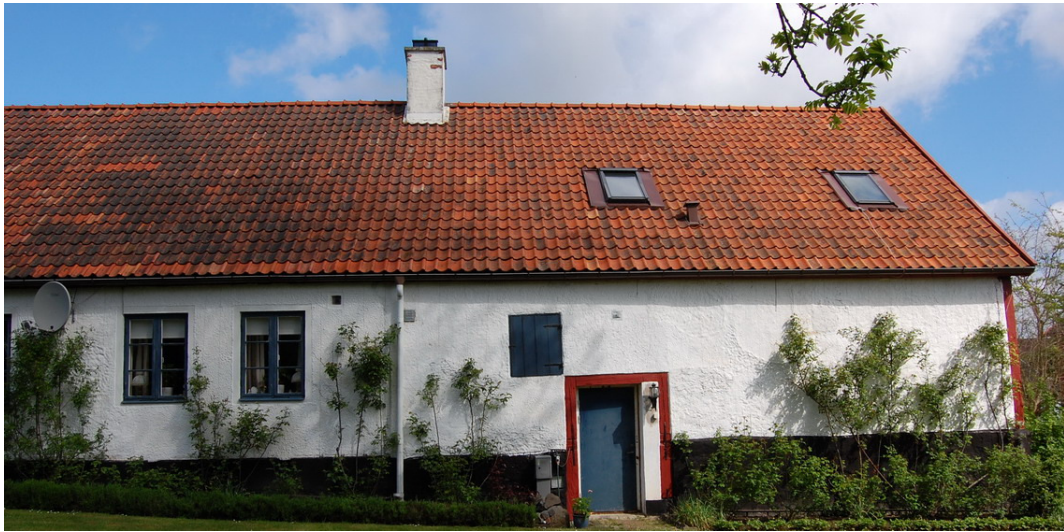
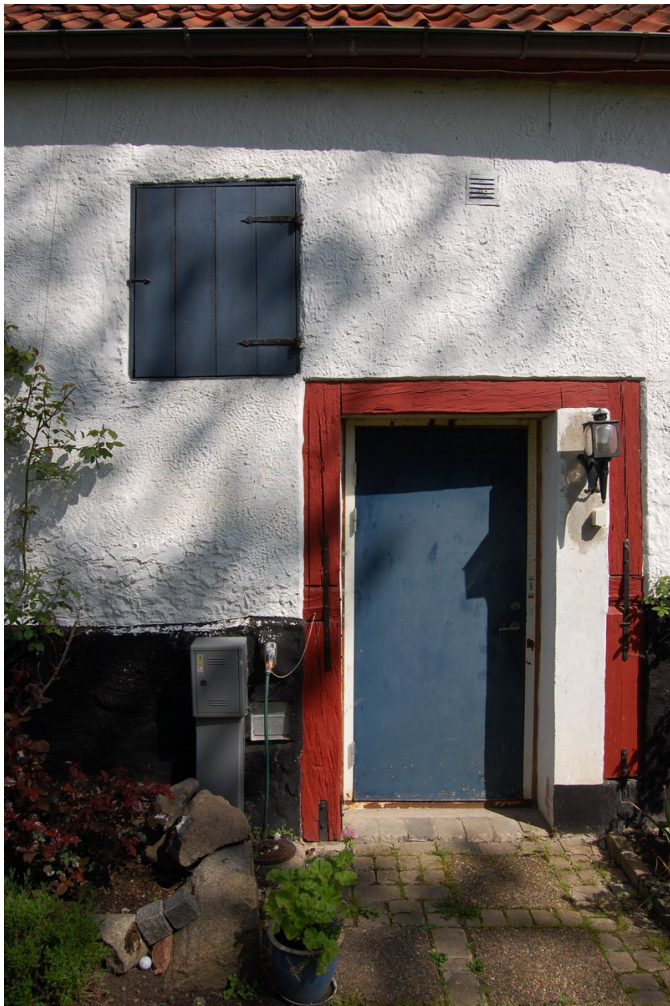
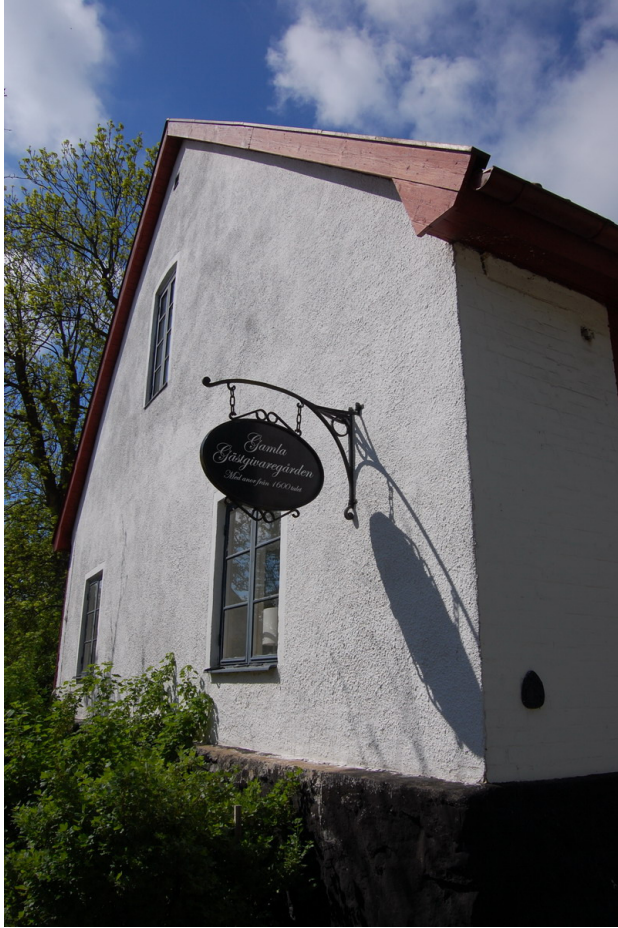
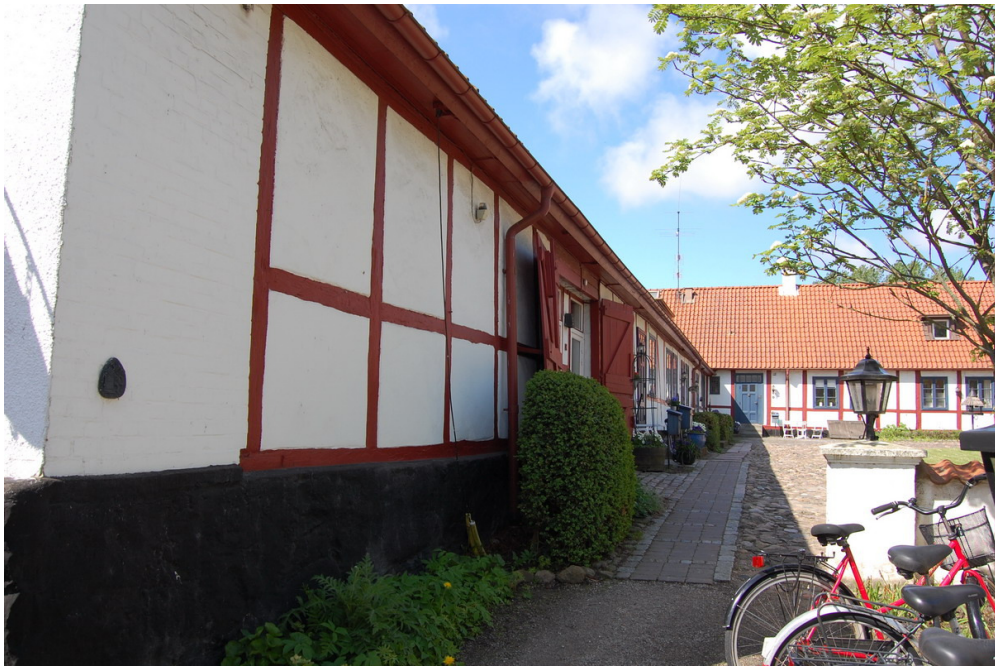
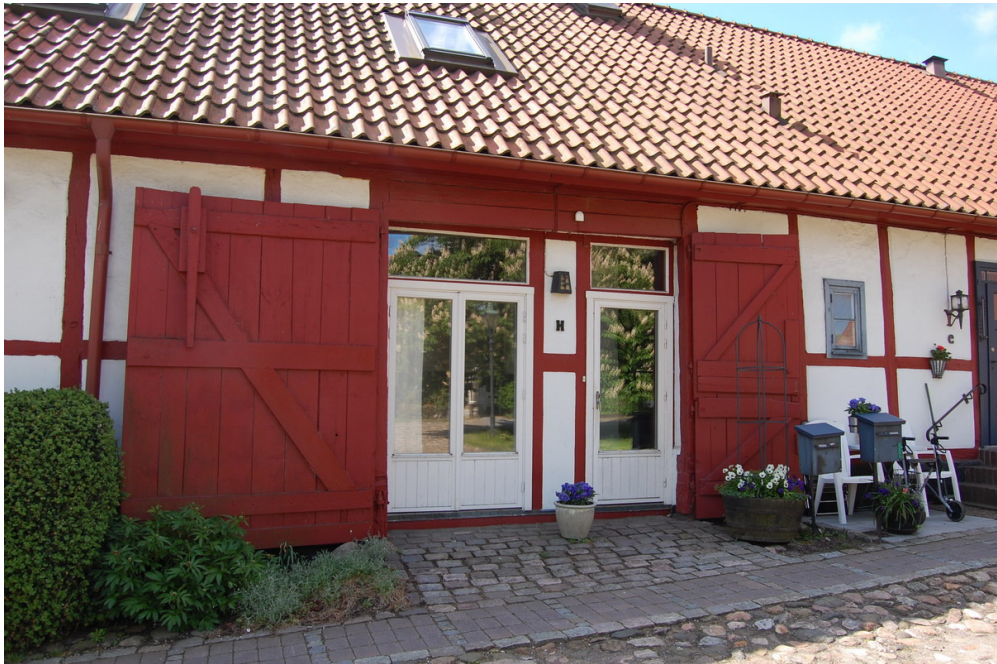
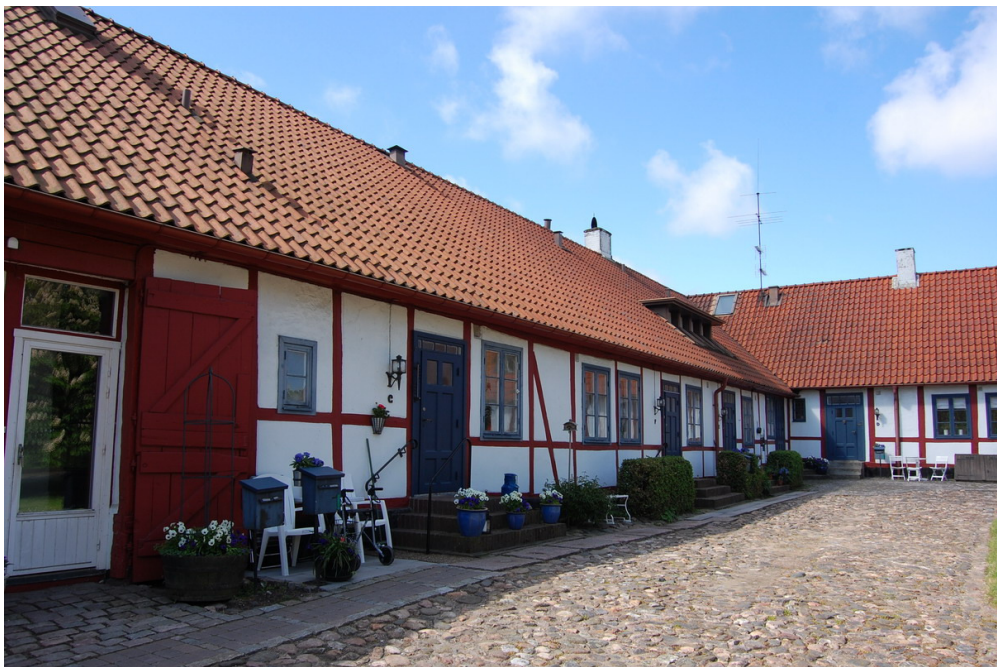
Vinkelbyggnaden består, som tidigare nämnts, av två längor, en i väster och en i söder. Den västra längan har en rektangulär planform med en farstuvist i söder. In mot gården har den västra längan en synlig korsvirkeskonstruktion medan fasaden mot väster och gavlarna är putsade.

Timran är rödmålad och facken är putsade och vita. Bjälkhuvudena är avkapade. Stolparna har dymlingar. Löshultarna är märkta men sitter inte i nivå med stolparnas

dymlingar. I norra delens östfasad finns det ett parti med gjuten sockeln och målat "korsvirke". De putsade fasaderna är spritputsade med släta omfattningar.

Fönstren är blåmålade träfönster. De är sidohängda, utåtgående och har fasta spröjsar. Det stora flertalet är tredelade tvåluftsfönster men här finns även några enluftsfönster. Dörrarna är enblads spegeldörrar med överljusfönster.

Sadeltaket är lagt med enkupigt rött taktegel. Takstolen är utbytt. Taket har även takkupor samt takfönster. Längan har en murad skorsten som går upp i taknocken samt några mindre plåtskorstenar i takfallen.

Den södra längan är något bredare än den västra. Innåt gården har den korsvirkesfasader utan dymlingar eller märkningar. På ett ställe finns ännu en ring där man kunde binda fast en häst. Fasaden mot trädgården och östra gaveln är däremot putsad med spritputs och har släta fönsteromfattningar.

Fönstren är blåmålade träfönster. Fönstren är sidohängda, utåtgående och har fasta spröjsar. Det stora flertalet är tredelade tvåluftsfönster men här finns även ett enluftsfönster. Dörrarna är enblads spegeldörrar med överljusfönster. Det finns också två portar av ekonomibyggnadskaraktär. I norr finns dörrarna kvar med moderna dörrar av altandörrskaraktär innanför. I norr har portöppningen också fått en modern dörr inmonterad. Direkt väster om dörren och ovanför denna finns dessutom en trälucka.

Sadeltaket är lagt med enkupigt rött taktegel. Takstolen är utbytt. Taket har även takkupor samt takfönster. Längan har två murade skorsten som går upp i taknocken samt några mindre plåtskorstenar i takfallen.

VINKELBYGGNADEN (1A OCH B)

Rivningsförbud.

Inga nya tillbyggnader.

Volym lika befintlig.

Fönster lika befintliga eller dokumenterat tidigare utseende. Fönstren ska vara av trä, vara sidohängda, ha fasta mittposter och spröjs.

Dörrar och lucka ska vara lika befintliga eller dokumenterat tidigare utseende.

Byggnadens fasader ska vara lika befintliga fasader vad avser material och färgsättning.

Byggnadens korsvirkeskonstruktion, exteriört och interiört, ska skyddas från ingrepp.

Taktäckning likt befintligt eller halmtak.

De murade skorstenarnas utformning och läge vid sidan av äldre murstockar ska bevaras.

Inga ytterligare takkupor/takfönster.

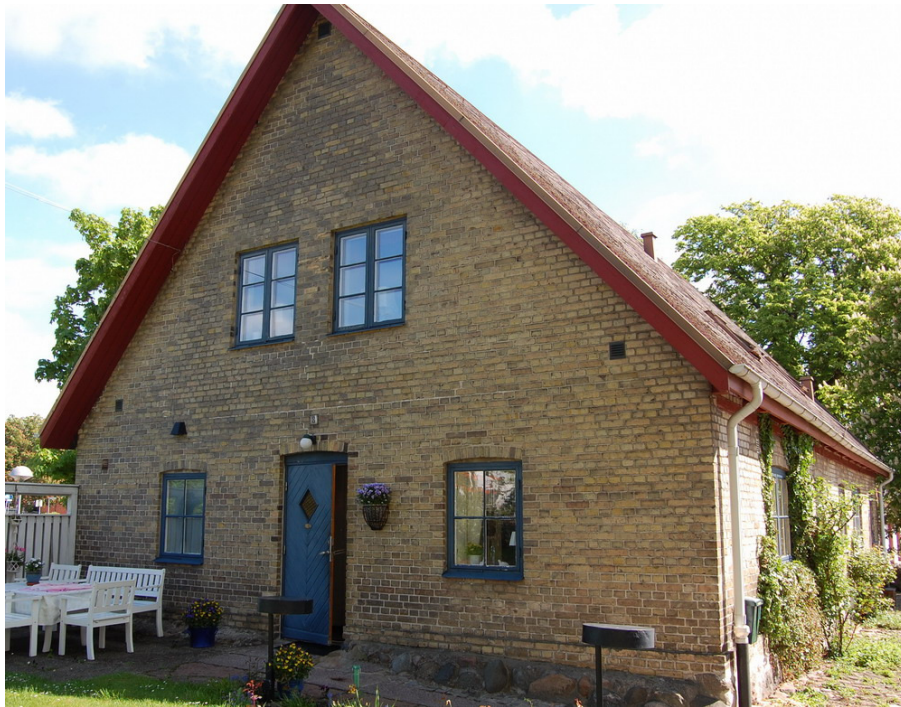
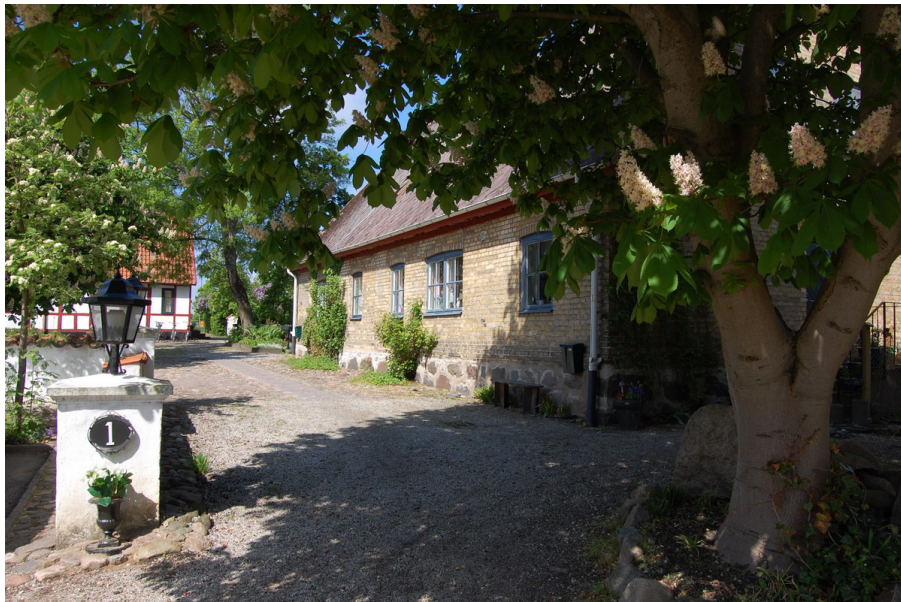
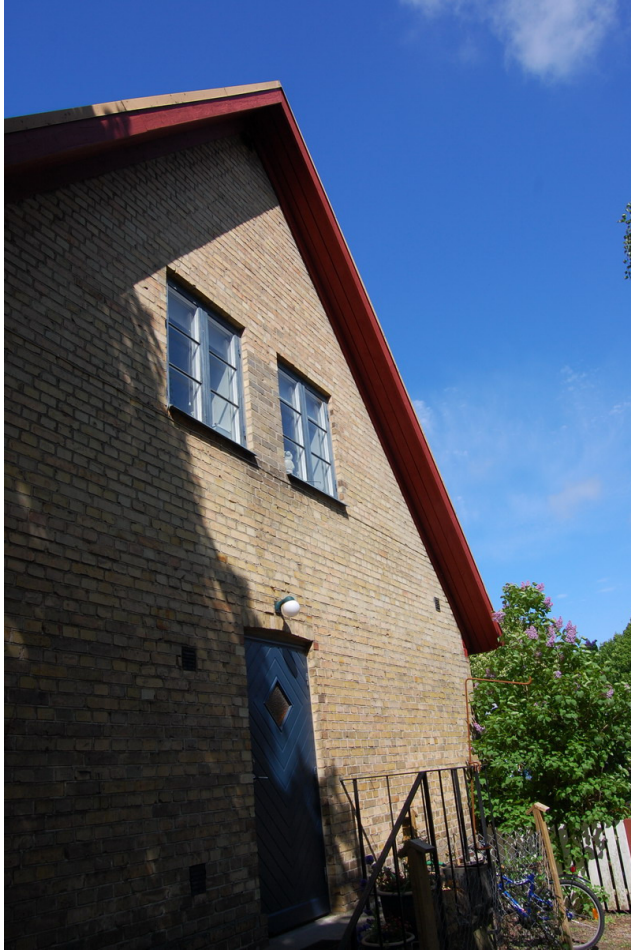
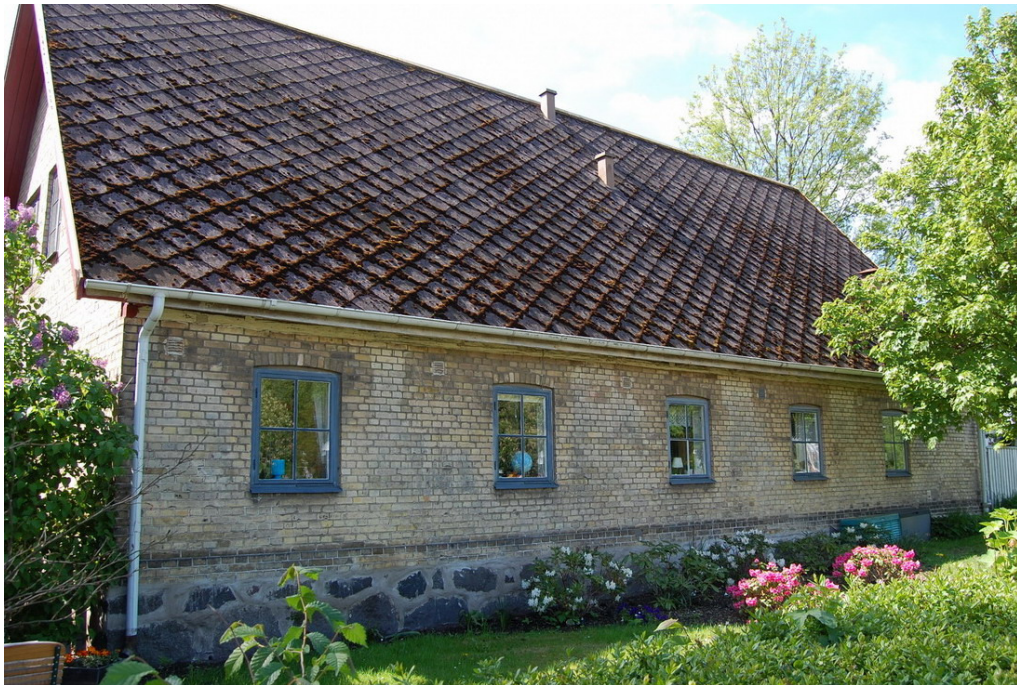
SVINHUSET

Byggnaden som ligger norr om gården är rektangulär i sin planform och bedöms på stilhistoriska grunder vara byggd i slutet av 1800-talet eller kring år 1900. Byggnaden finns med på häradskartan från första hälften av 1910-talet. Ursprungligen ska byggnaden enligt den nuvarande ägaren, Claes Granqvist, vara uppförd som svinstall, men byggdes under sockerbruksperioden om till betkampanjarbetarebostad.

Byggnaden har en rektangulär planform och fasaderna är byggda i ett gult tegel. De spröjsade träfönstren har förmodligen ersatt gjutjärnsfönster. I gavlarna finns relativt nya enbladsdörrar. Sadeltaket är belagt med ett rött eternittak, sannolikt har taket ursprungligen varit täckt med papp. Taket har takfönster och plåtskorstenar som inte är original.

Inga tillbyggnader ska tillåtas.

Fasader lika befintliga eller dokumenterat tidigare utseende.

Fönster lika befintliga eller dokumenterat tidigare utseende.

Inga takkupor.

Takmaterial lika befintligt eller papp eller släta plattor.

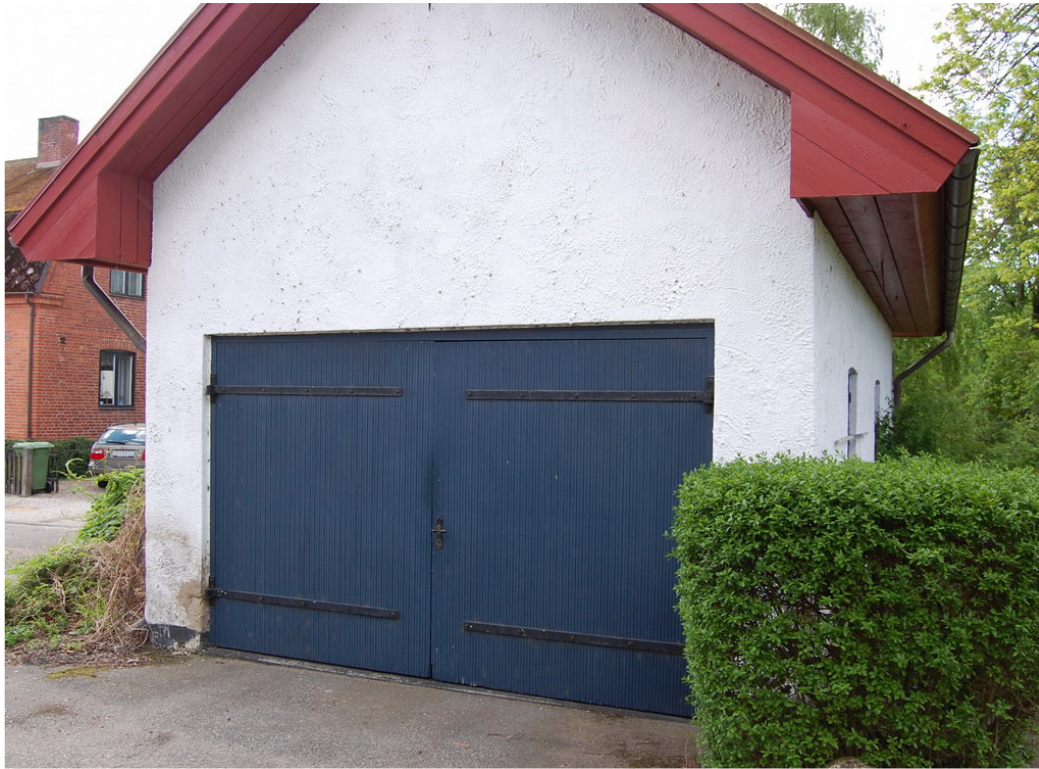
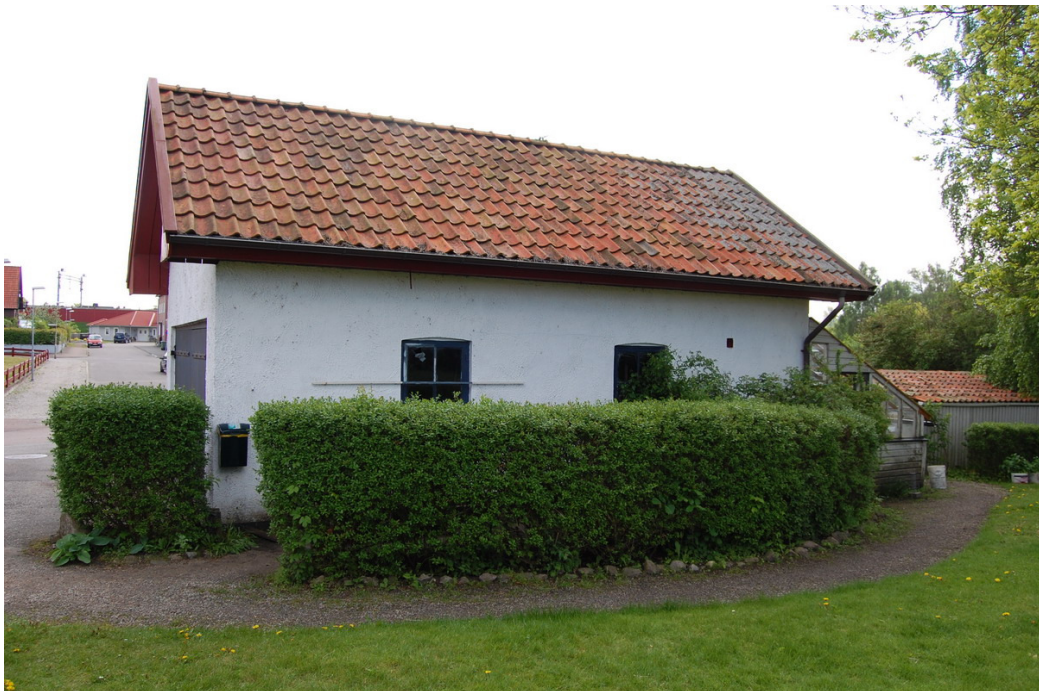
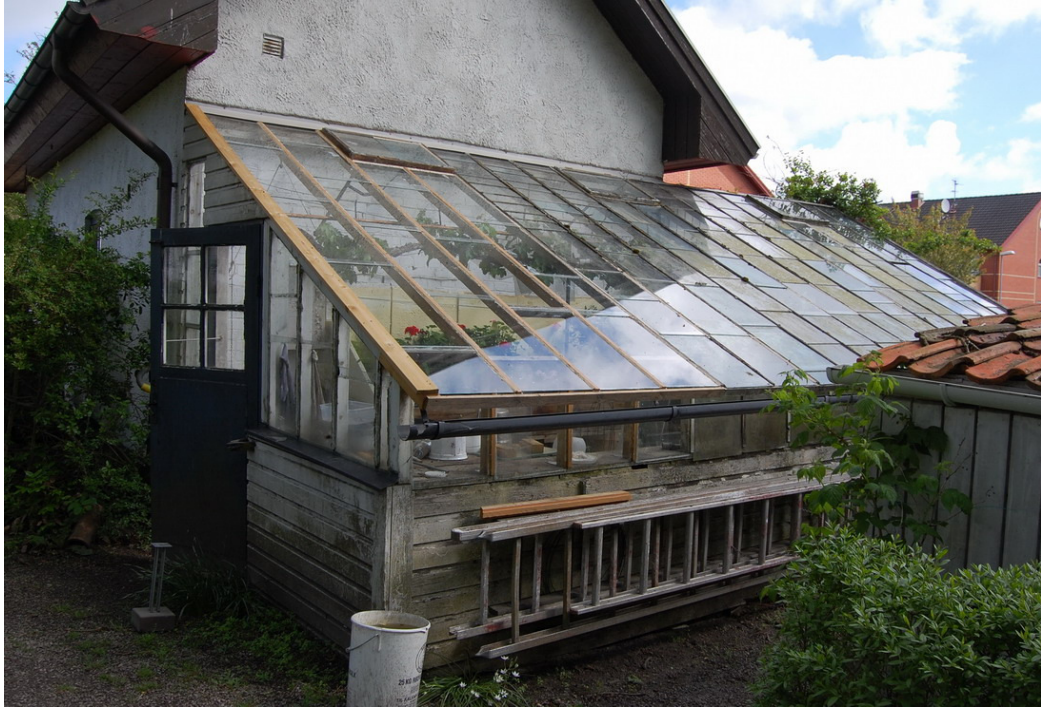
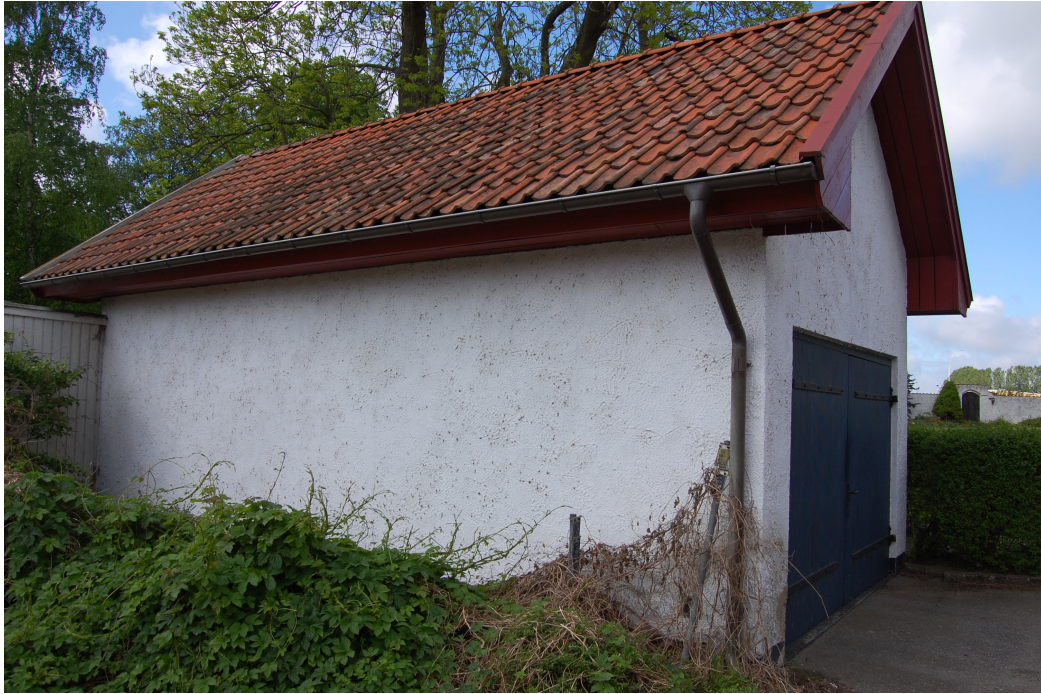
GARAGET

Den lilla byggnaden ligger sydost om vinkelbyggnaden och är rektangulär i sin planform. I söder finns ett tillbyggt växthus. Fasaderna är putsade och vita. I söder finns ett synligt murverk. Sadeltaket är belagt med enkupigt taktegel. I norr finns en sekundär garageport. I västra fasaden finns sidohängda fönster i trä med fasta spröjs.

Inga nya tillbyggnader.

Fasader lika befintliga eller dokumenterat tidigare utseende.

Fönster lika befintliga eller dokumenterat tidigare utseende.

Inga takkupor.

Takmaterial lika befintligt eller papp eller släta plattor.
