## PM, Geoteknik Stora Harrie 7:5, Kävlinge kommun

Beställare: Kävlinge kommun  
Uppdragsnummer: 202239

Upprättat datum: 2022-04-29  
Reviderat datum:

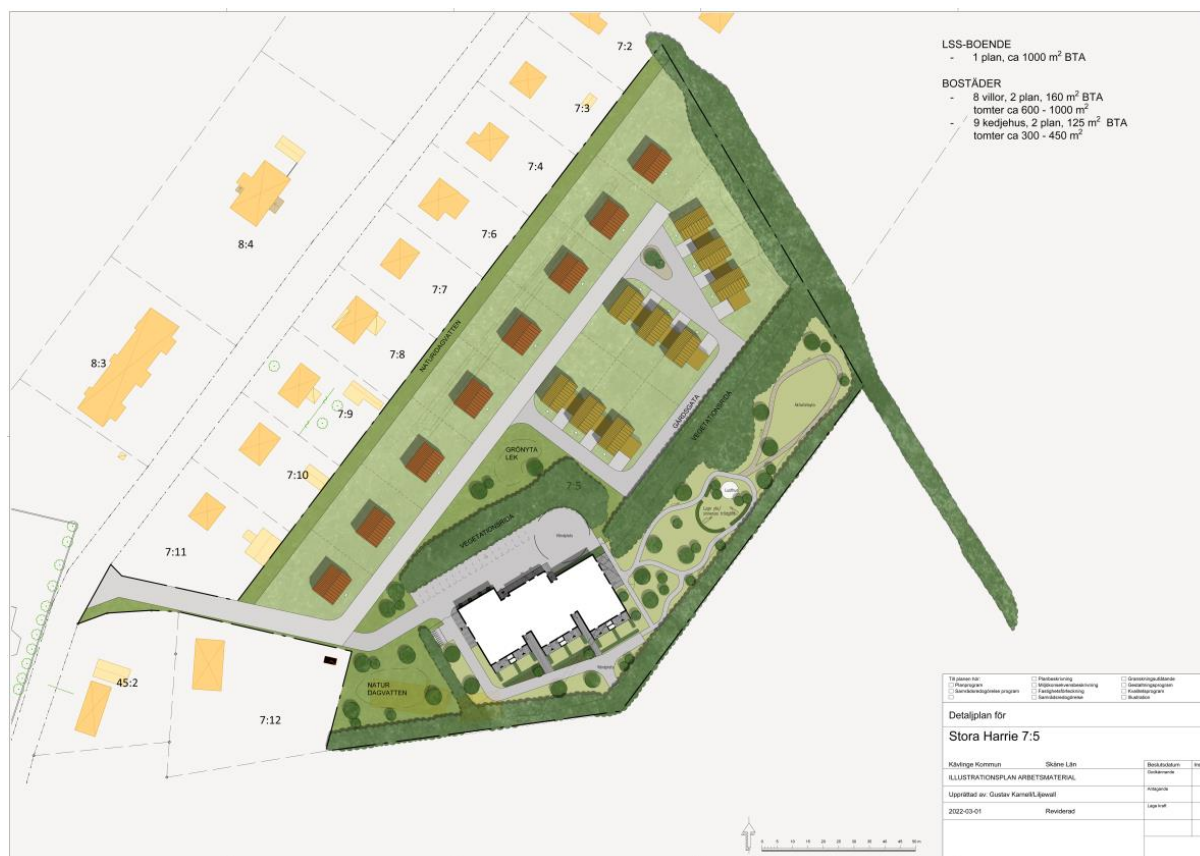
På fastigheten planeras en detaljplan för 8 villor och 9 kedjehus i 2 plan samt ett LSS-boende i 1 plan, se illustrationsskiss i Figur 2.

Figur 2. Illustrationsskiss över planerad detaljplaneläggning.

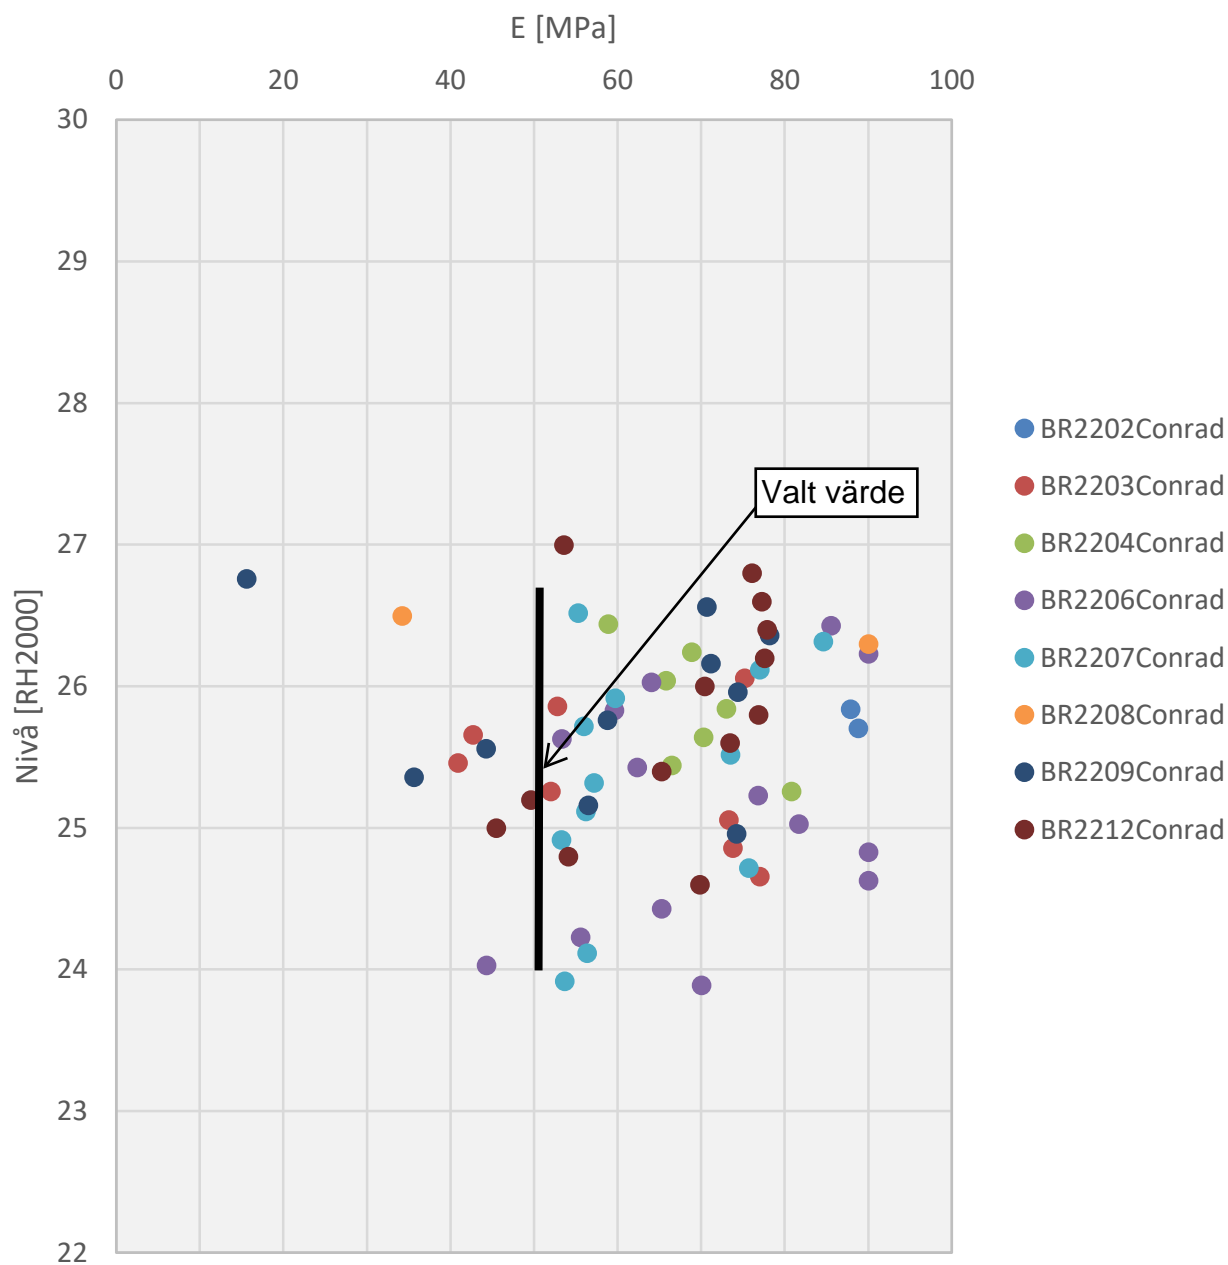
## Elasticitetsmodul, E, Sand
